## Denkmalpflegerischer Erhebungsbogen

# Altershausen

**Stadt Königsberg i. Bayern, Ldkr. Haßberge**

**Ortsbegehung am 9.3.1993**

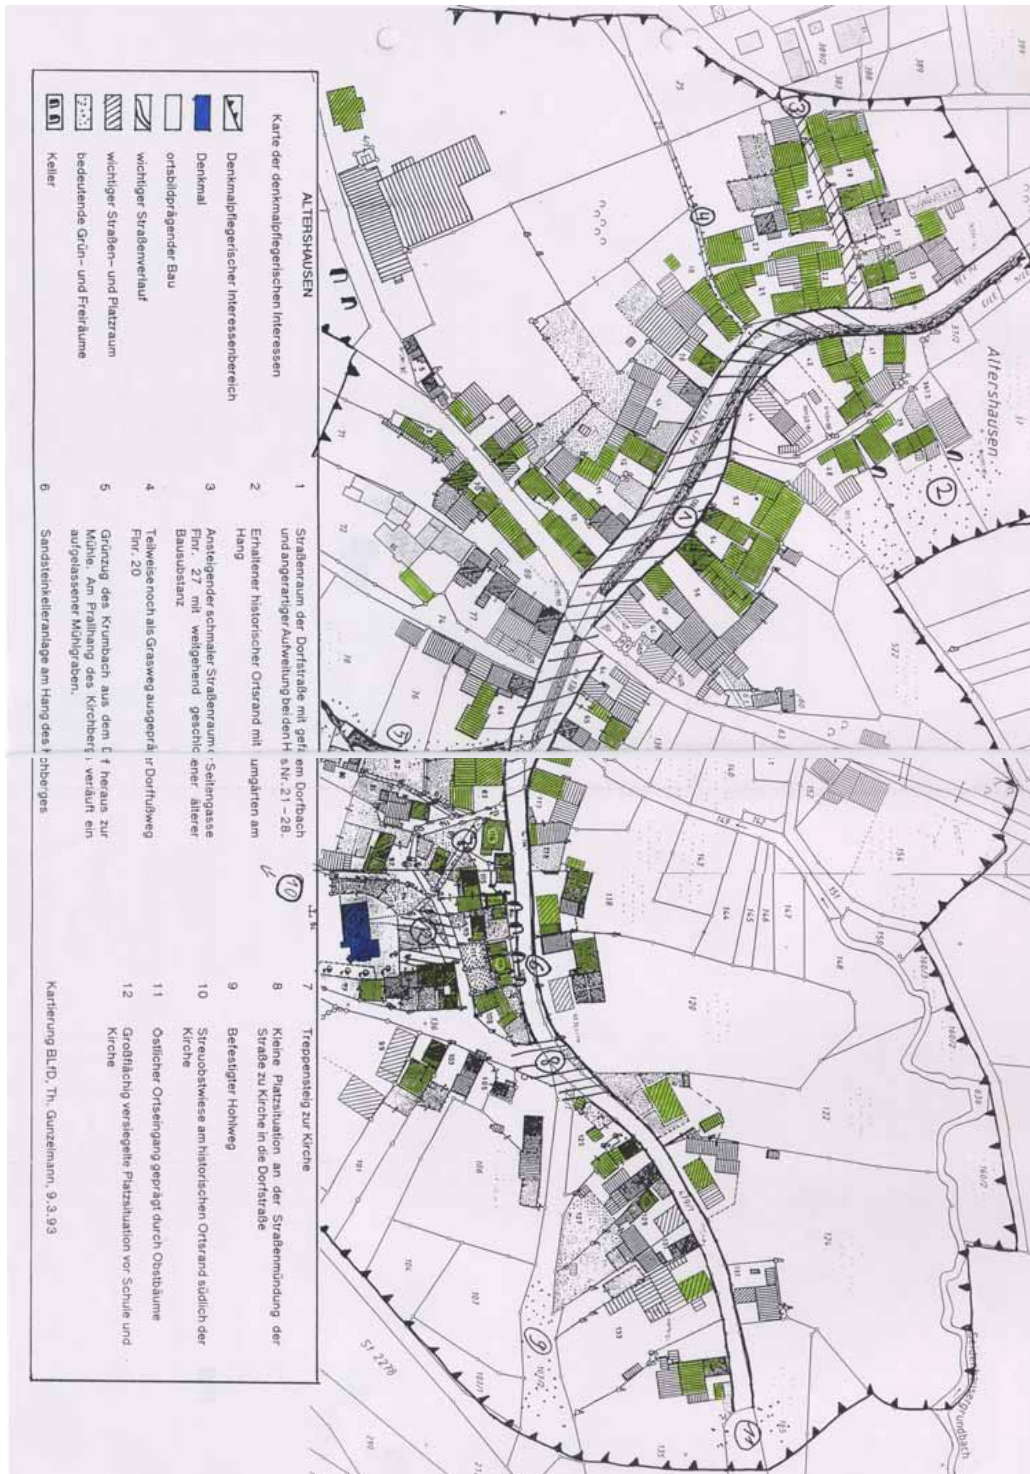
Abb. 2.4: Karte der denkmalpflegerischen Interessen.

(Die Zahlen in Klammern beziehen sich auf die Eintragung in der Karte der denkmalpflegerischen Interessen)

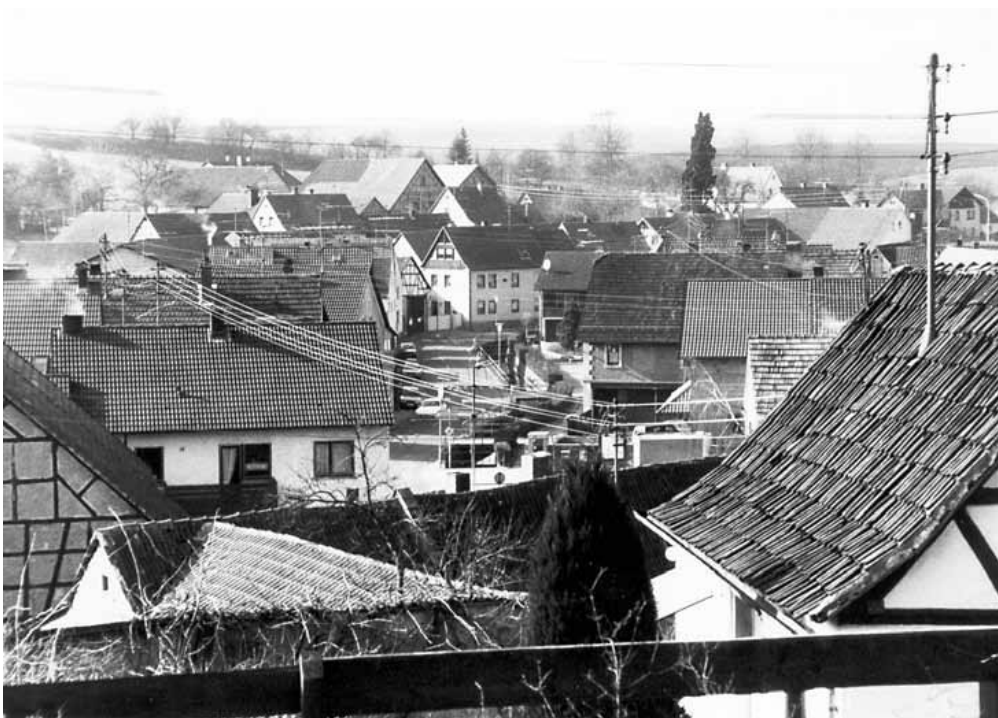
**Abb. 3.2:** Blick vom Kirchberg in die Dorfstraße. Die durch den Bachlauf bestimmte Dorfstraße ist die einzige Raumaufweitung im ansonsten recht dicht bebauten historischen Ortskern.

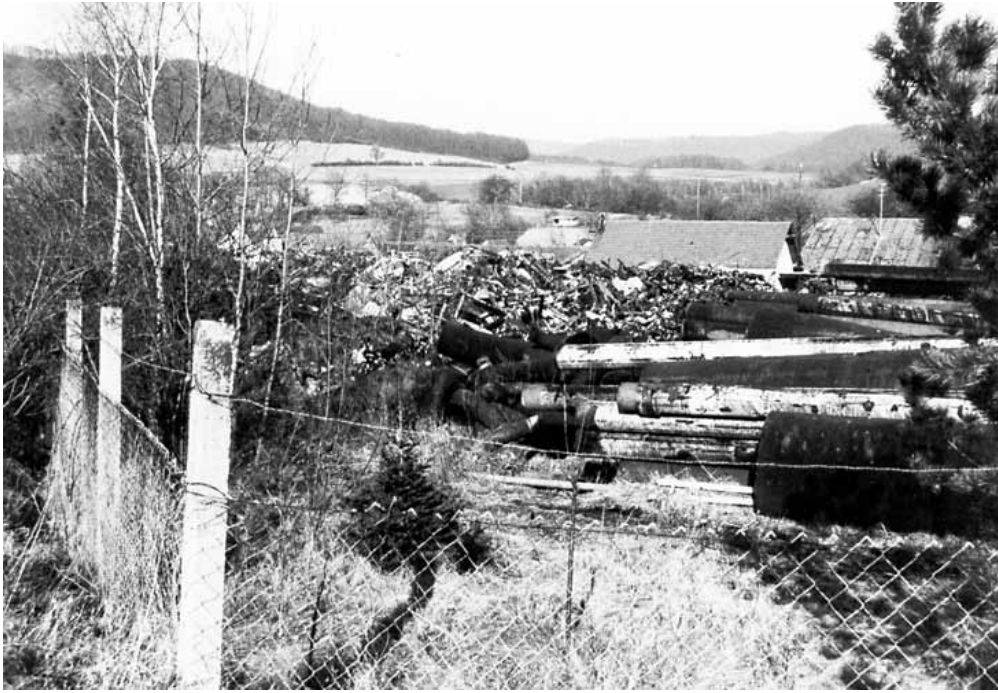
**Abb. 3.3:** Der südwestliche Ortsrand wird durch einen Schrottplatz gestört.

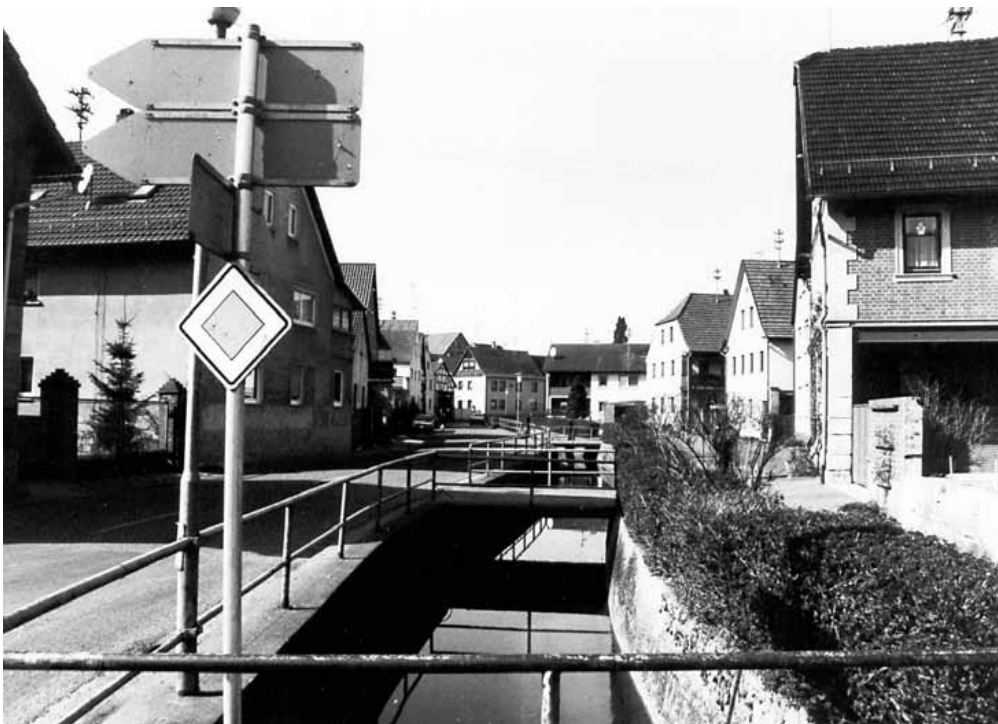
**Abb. 3.4:** Blick in die Dorfstraße nach Nordwesten. Der Straßenraum der Dorfstraße wird durch den gefaßten Bachlauf des Krumbaches bestimmt. Die ältesten Höfe des Siedlungskernes von Altershausen liegen hier im Bereich der angearteten Aufweitung meist giebelständig zur Straße. Auch wenn die Gestaltung der Bachfassung einem aktuellen dorfgemäßen Bachausbau nicht mehr entspricht, war der Bach auch im 19. Jahrhundert bereits gefaßt.

Wichtigste Raumbildung ist der Straßenraum der Dorfstraße (1) etwa von Haus Nr. 9/10 im Westen bis zum alten Rathaus im Osten. Der geschwungene Straßenraum wird entscheidend geprägt durch den Bachlauf des Krumbachs, der in der Dorfmitte die angerartige aufgeweitete Straße in zwei Hälften teilt. Auch wenn der heutige Ausbau mit der Betonfassung und dem unförmigen Metallrohrgeländer nicht mehr den Vorstellungen eines dorfgemäßen Ortsbildes entspricht, geht die Linienführung und die Fassung des Bachbettes doch mindestens in die erste

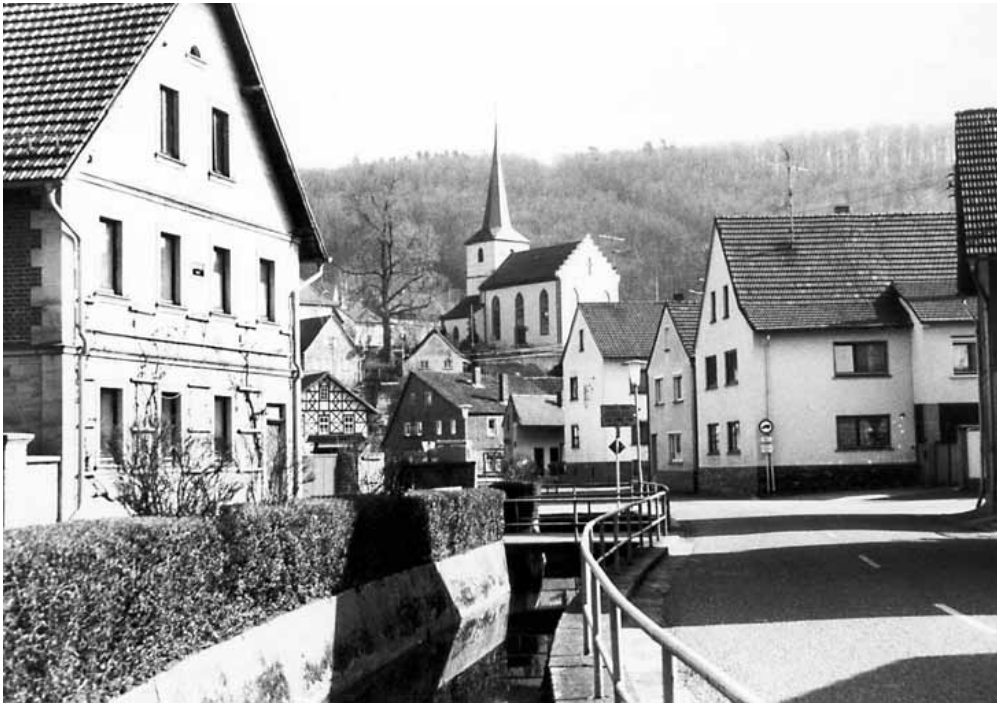
**Abb. 3.5:** Straßenraum der Dorfstraße nach Osten. Die Kirche auf dem Kirchhügel ragt in den Straßenraum dominierend hinein. Eindrucksvoll ist auch die Staffelung der Gebäude mit ihrem der Straße zugewandten Giebeln am Treppensteig zur Kirche.

Hälfte des 19. Jahrhunderts zurück. Die Wohnhäuser der Hakenhöfe sind giebelständig zur Straße hin orientiert. Die Kirche auf dem Kirchhügel bildet einen raumprägenden Blickpunkt aus westlicher Richtung, der noch durch die gestaffelte kleinteilige ältere Bebauung am Hang verstärkt wird. Eine Störung dieses Straßenraumes hat sich in seinem Zentrum durch einen zurückgesetzten nicht giebelständigen Neubau ergeben.

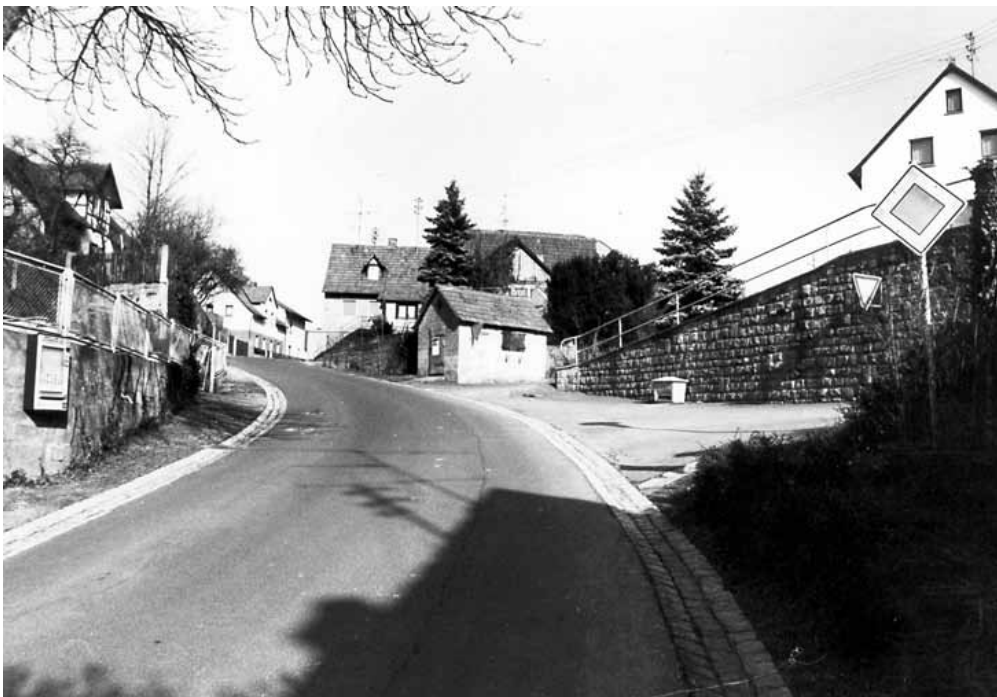
**Abb. 3.6:** Kleine Platzaufweitung an der Einmündung des Weges zur Kirche in die Dorfstraße mit älterem Spritzenhäuschen und Sandsteinstützmauer.

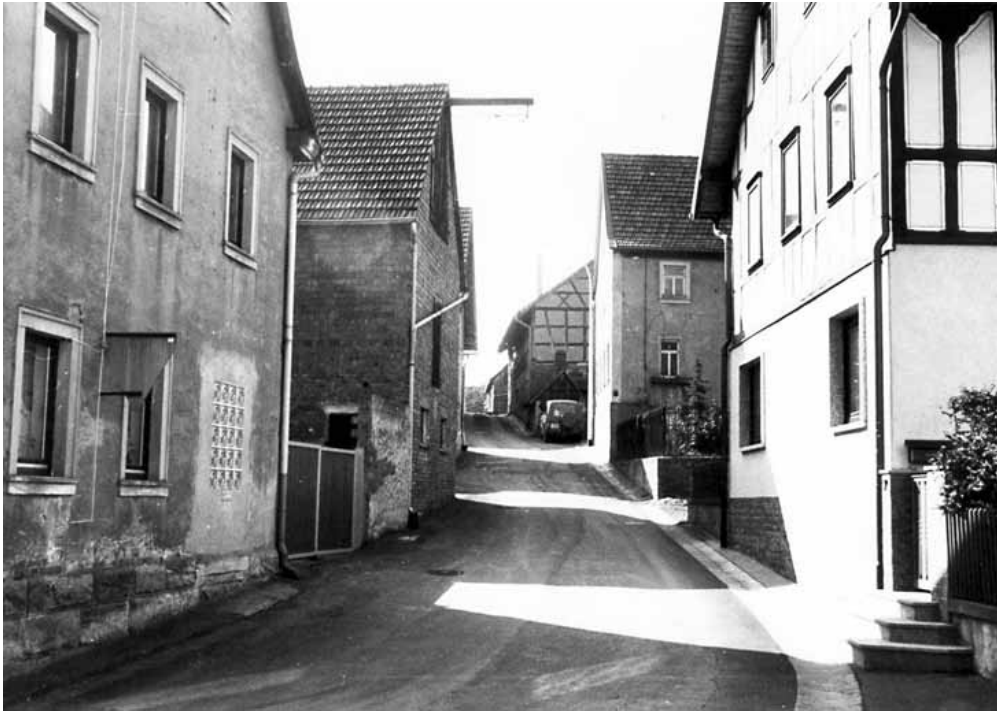
**Abb. 3.7:** Enger Gassenraum im Bereich der Haus Nr. 13-22 im Nordwesten des Dorfes. Der Bereich wird durchweitgehend geschlossenen Baubestand des 19. Und 20. Jahrhundert geprägt.

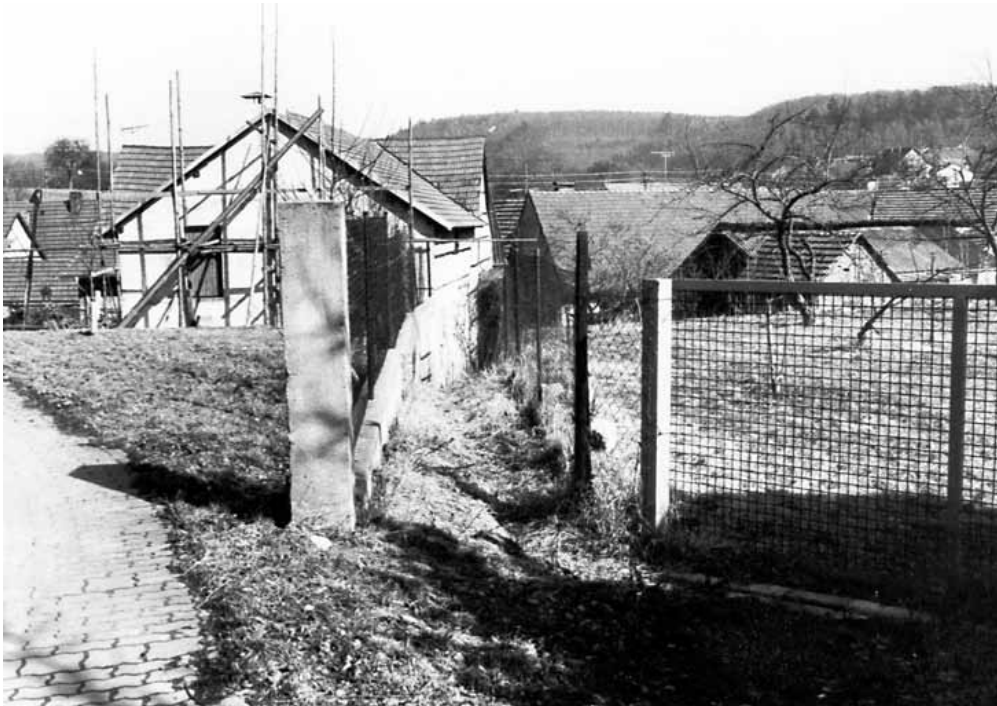
**Abb. 3.8:** Fußweg aus dem Dorf in die Flur (Flnr. 20). Zwischen den Höfen 8 und 9 ist der Weg zwar asphaltiert, dann mit Bauschutt aufgefüllt, im westlichen Abschnitt weist er noch den Charakter eines Graswegs auf.

Bedeutsame Dorffußwege sind vor allem zwei zu nennen: der Treppensteig zur Kirche (7) und der Fußweg (4) auf Flnr. 20, der in seinem westlichen Abschnitt noch als Grasweg ausgebildet ist. Ein aus dem Dorf nach Osten hinausführender Hohlweg (9) ist, zwar ausgebaut, aber auf ursprünglicher Trasse noch erhalten. Die historischen Ortsränder sind zum Teil noch erhalten, besonders schön im Nordwesten (2) als Baumgärten am Hang hinter den Scheunen und als Streuobstwiese südlich der Kirche (10). Der östliche Ortseingang ist im Sinne einer Torsituation durch Obstbäume geprägt.

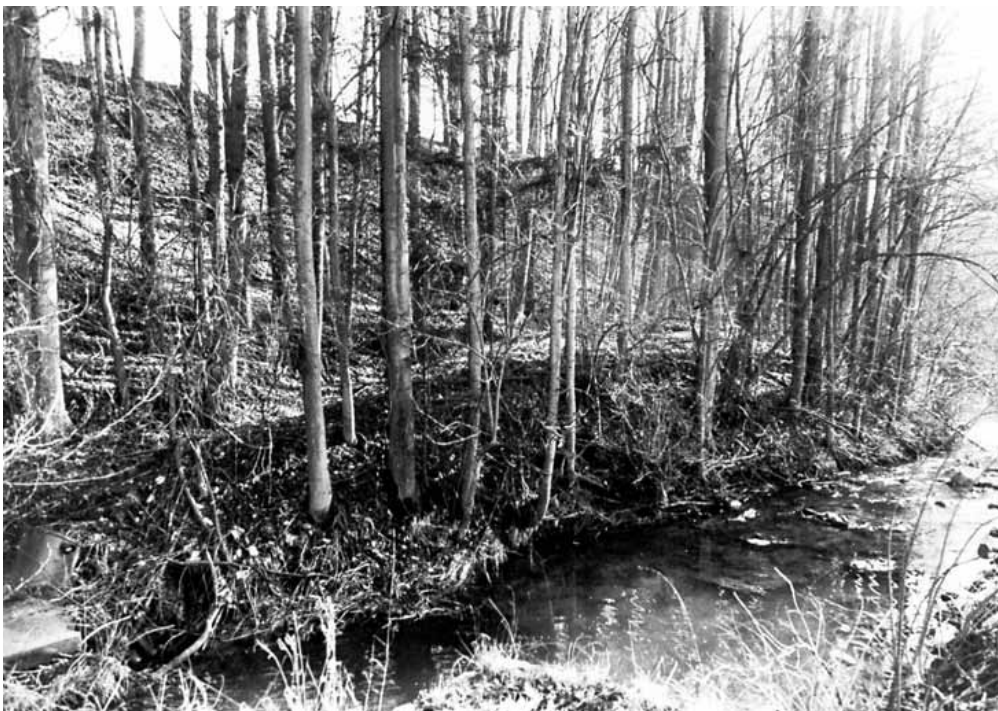
**Abb. 3.10:** Trockengelegter Mühlgraben am Prallhang südlich des Dorfes.

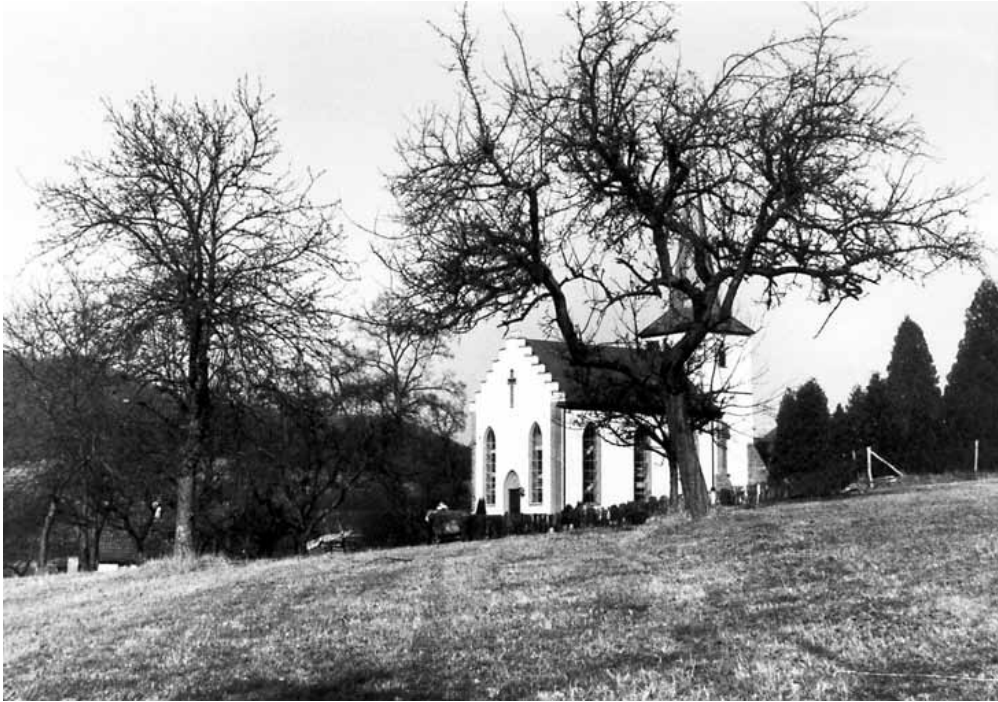
**Abb. 3.11:** Blick auf die Kirche über eine Streuobstwiese am Ortsrand von Südwesten. Das neugotische Langhaus von 1849 verweist mit seiner Bauweise auf die Zugehörigkeit zu Coburg, ebenso wie das frühere Patrozinium St. Mauritius.

**Evang.-Luth. Filialkirche**, früher St. Mauritius, spätgotische Anlage, im 17. und 19. Jh. restauriert, Schiff von 1849; mit Ausstattung., Fl. Nr. 94[Gemarkung Altershausen]

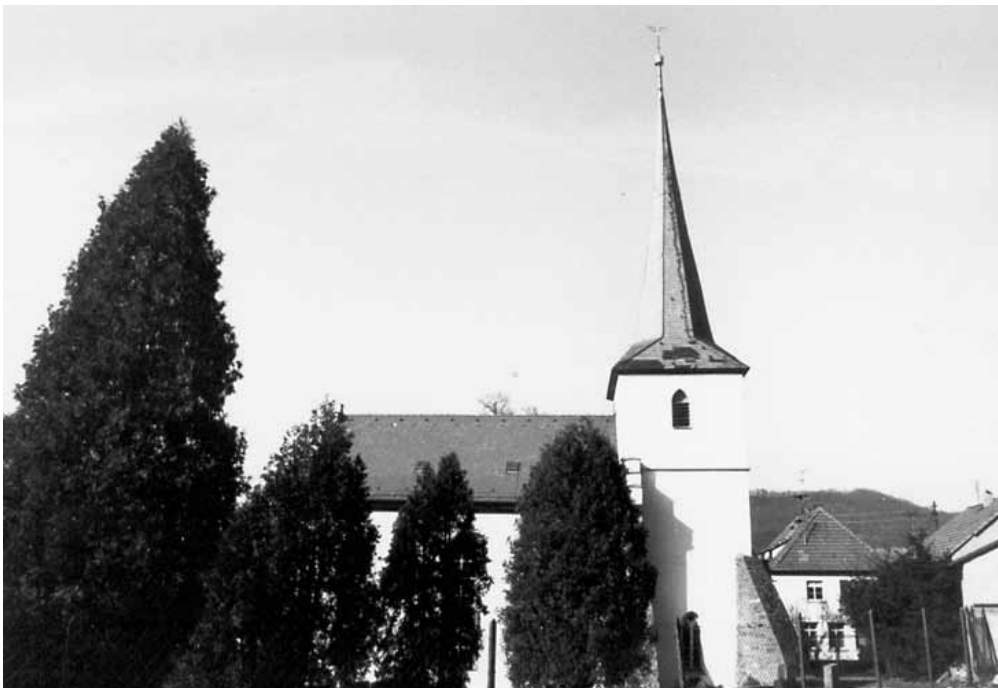
**Abb. 3.12:** Der Turm der Kirche stammt noch von der spätgotischen Anlage des 15. Jahrhunderts, der Turmhelm von 1687.

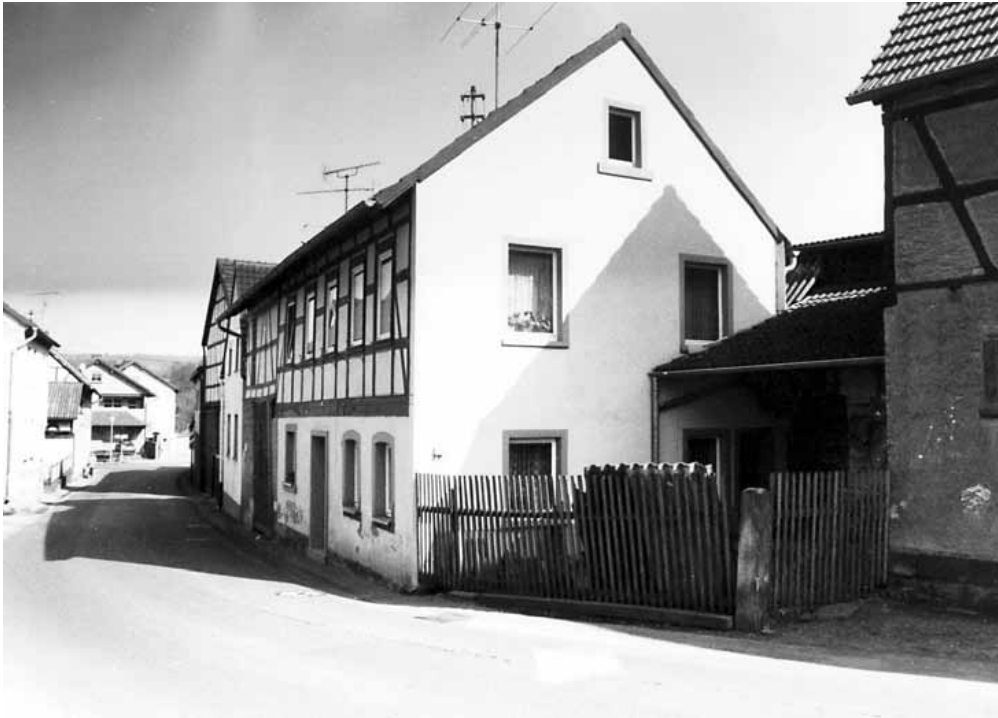
**Abb. 3.13:** Haus Nr. 75; zweigeschossiges Wohnhaus mit Satteldach, EG massiv verputzt, OG Fachwerk, um 1875

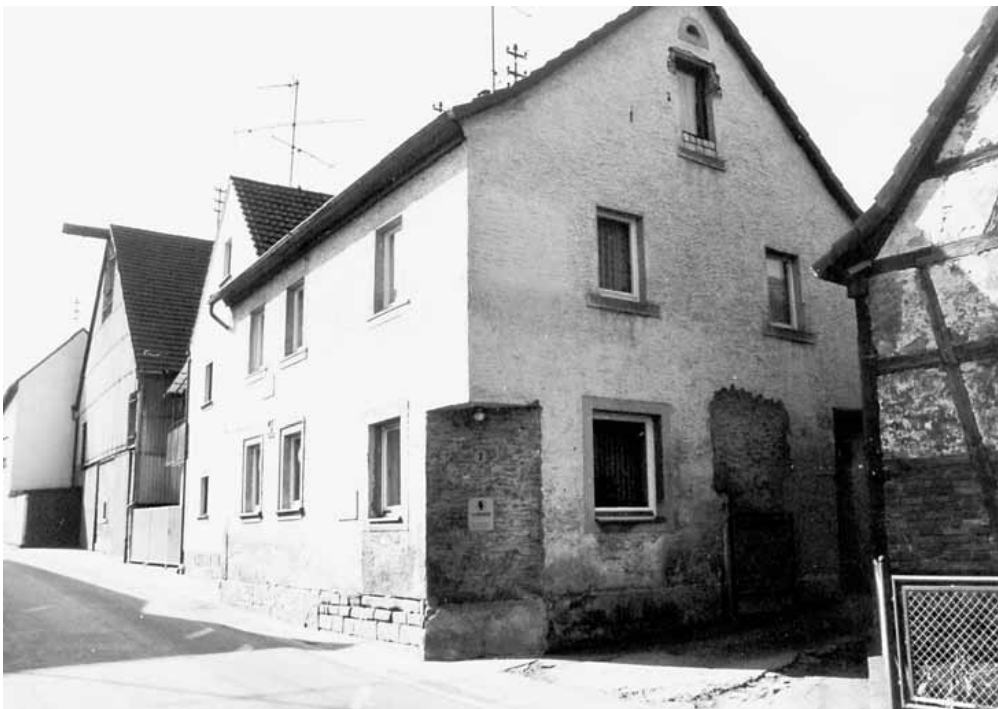
**Abb. 3.14:** Haus Nr. 2; zweigeschossiges Wohnhaus mit Satteldach, massiv verputzt, bez. 1905, um 1930 erweitert und traufständig gedreht

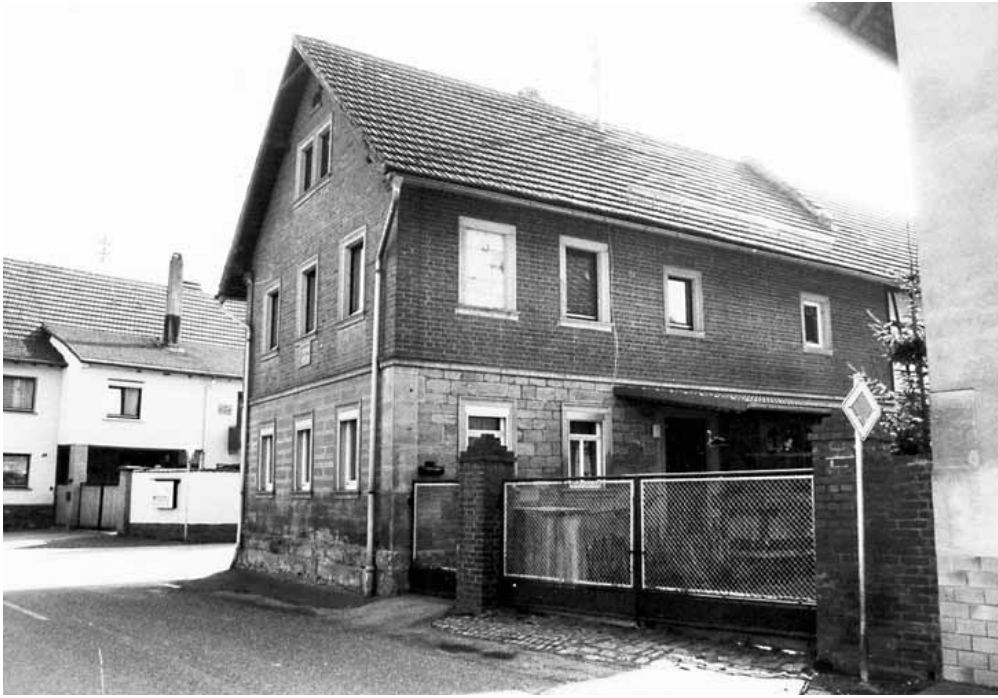
**Abb. 3.15:** Haus Nr. 3; zweigeschossiges Wohnstallhaus mit Satteldach; EG Sandstein, OG Ziegelsichtmauerwerk, bez. 1907.

Ähnliche Zeitstellung und Bauweise, jedoch keine Laube, weisen die Haus Nrn. 3 (bez. 1907), 16 (Fachwerkobergeschoß, EG stark verändert) und 31 auf. Weitgehend unverändert hat sich im Ortskern lediglich die Hofanlage Haus Nr. 20 erhalten. Das heute leerstehende Wohnhaus ist ein gestelzter eingeschossiger Bau mit Satteldach, aus Sandstein, teilweise Fachwerk, mit Sandsteinfreitrepppe und kleiner Vorlaube, um 1850. Dazu gehören noch ein rechtwinklig angebauter Stall- und Remisenbau und eine Fachwerkscheune mit Rinnenziegeldeckung, wohl noch aus dem 18. Jahrhundert.

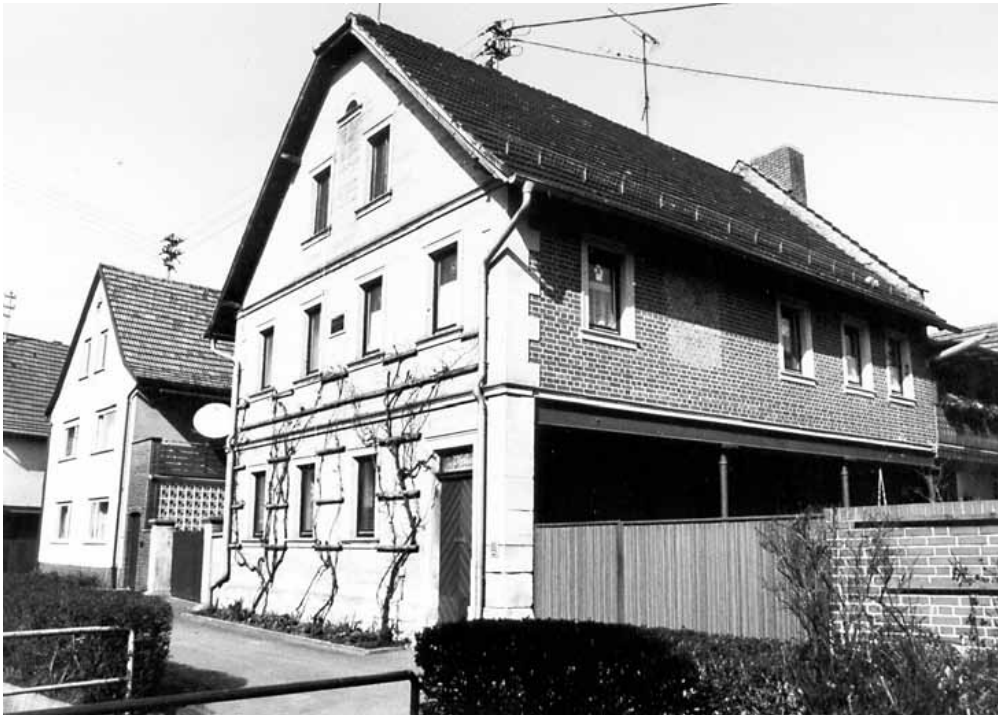
**Abb. 3.16:** Haus Nr. 27; zweigeschossiges Wohnhaus mit Schopfwalmdach, Giebel im Werkstein, Trauseite Ziegelsichtmauerwerk, hofseitig überbaute Laube im EG, OG auf Eisenträger und gußeisernen Stützsäulen, bez. 1907.

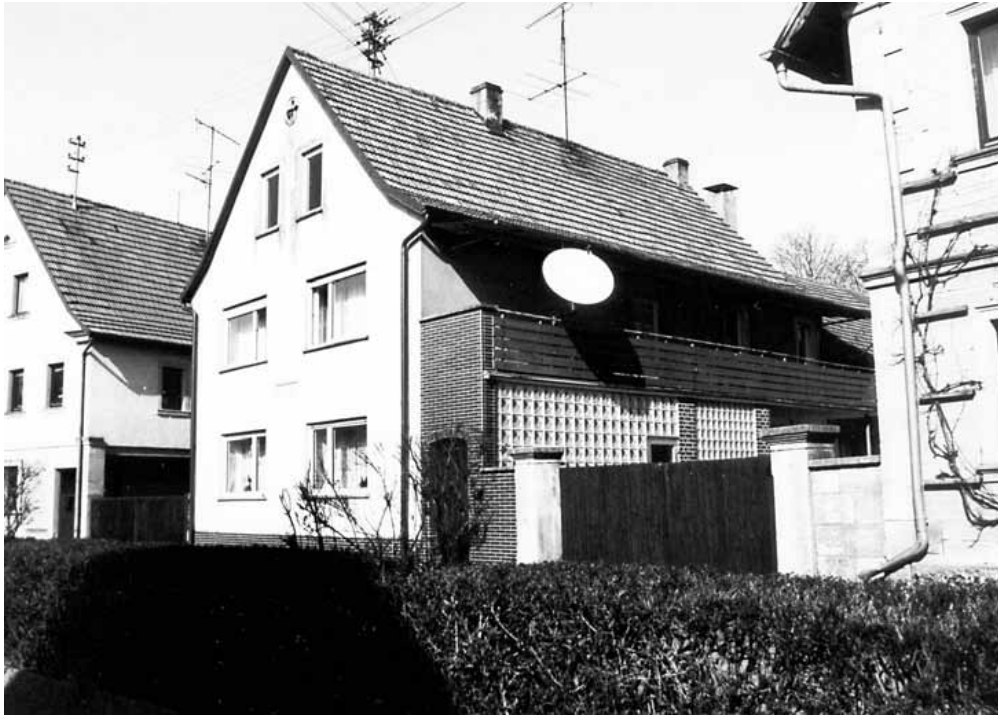
**Abb. 3.17:** Haus Nr. 26; zweigeschossiges Wohnstallhaus mit Satteldach, massiv verputzt, bez. 1934, zahlreiche Veränderungen.

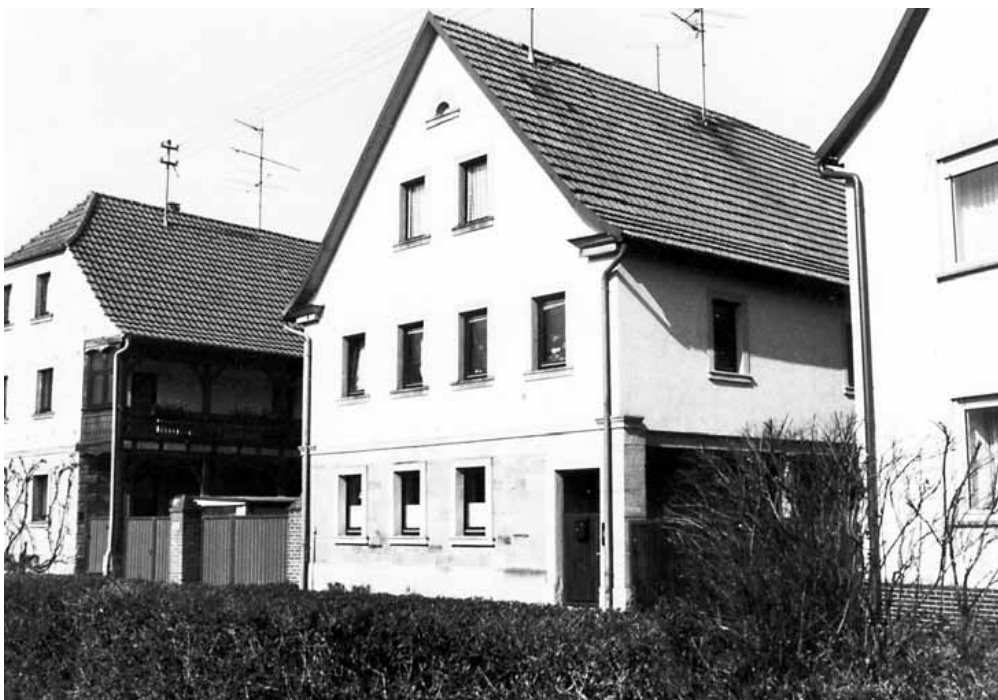
**Abb. 3.18:** Haus Nr. 25; zweigeschossiges Wohnstallhaus mit Satteldach; EG Werkstein, OG massiv verputzt, Eingezogene Laube im EG auf der Hofseite, ca. 1910.

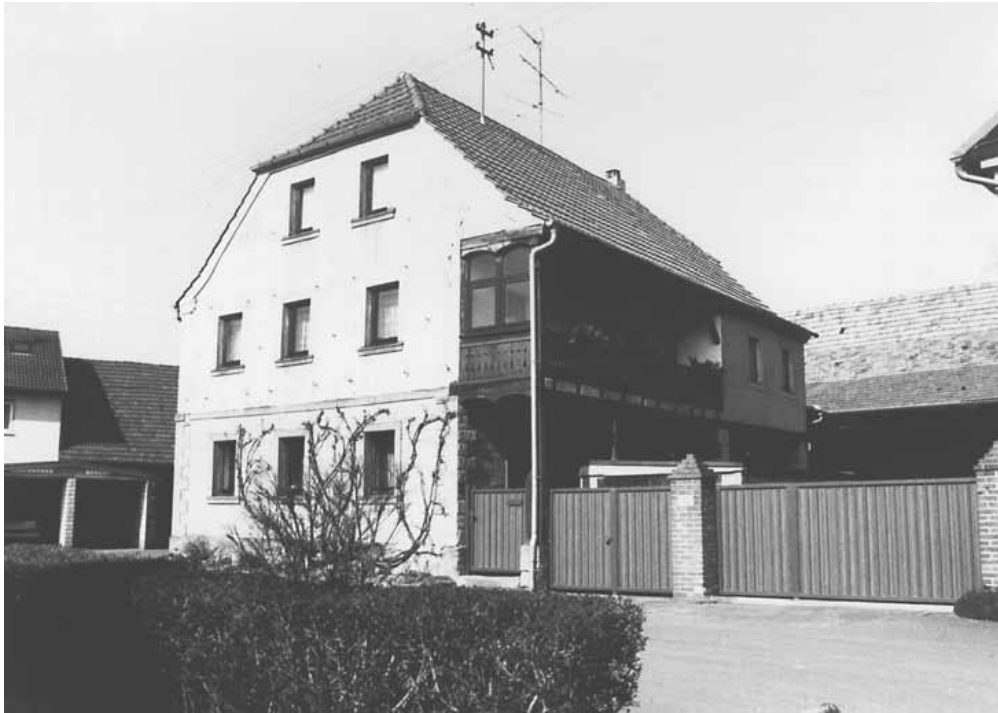
**Abb. 3.19:** Haus Nr. 24; zweigeschossiges Wohnhaus mit Krüppelwalmdach, massiv verputzt, zweigeschossige, eingezogene Laube, um 1920.

Ein für Altershausen recht charakteristischer Haustyp findet sich im zentralen Ortsbereich, wo sich die Mehrzahl der größeren Höfe befand. Es handelt sich dabei um zweigeschossige, giebelständige Wohnstallhäuser bzw. Wohnhäuser, die als Besonderheit eine eingezogene Erdgeschoßlaube aufweisen. Relativ gut hat sich unter diesen Häusern Nr. 27 von 1907 erhalten, ein stattlicher Bau mit Schopfwalmdach, die Giebelseite in Werkstein mit Sandsteinfenstergewänden und Gurtbändern. Das über die Laube ausragende Obergeschoß wird durch einen Eisenträger auf gußeisernen Säulen getragen. Zu diesem Typ zählt auch Haus Nr. 25 (mit Satteldach), Haus Nr. 7 (Satteldach, OG Zierfachwerk des Heimatstils) und Haus Nr. 24 (Halbwalmdach, Laube hier über zwei Geschosse).

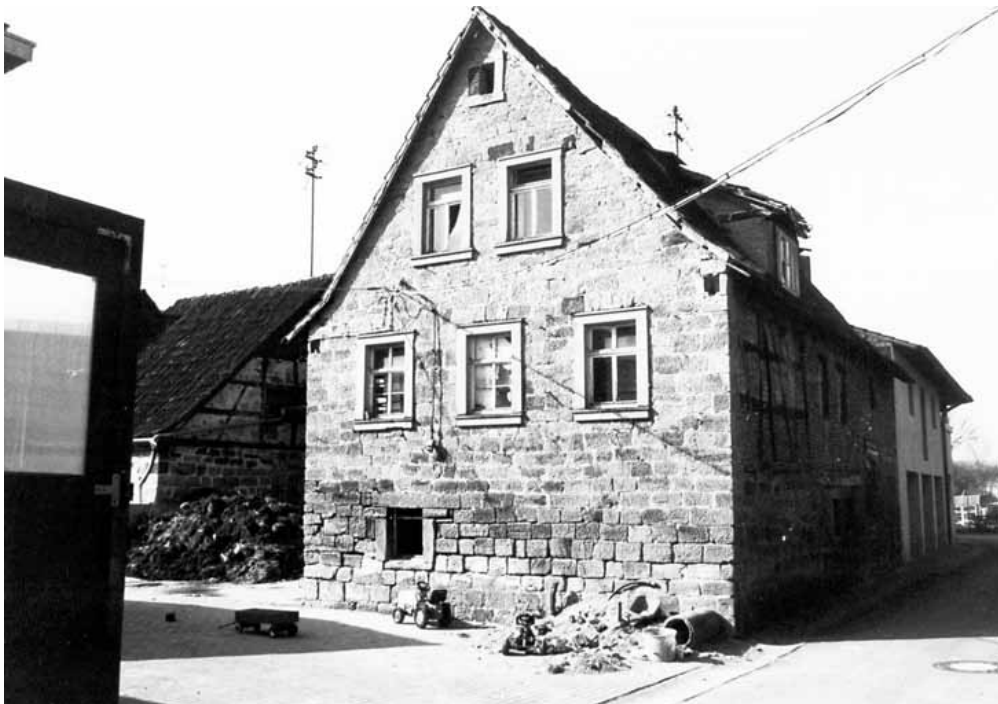
**Abb. 3.20:** Haus Nr. 20; gestelztes eingeschossiges Wohnhaus mit Satteldach, Sandstein, teilweise Fachwerk, um 1850.

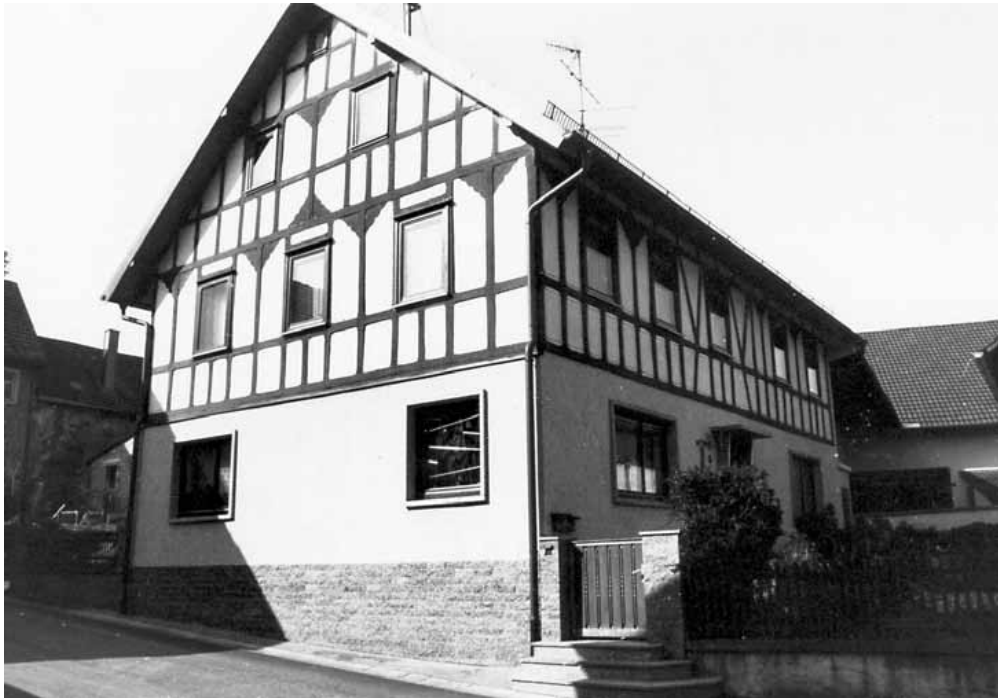
**Abb. 3.21:** Haus Nr. 16.; zweigeschossiges Wohnstallhaus mit Satteldach, EG massiv verputzt, stark verändert, OG Fachwerk, um 1910.

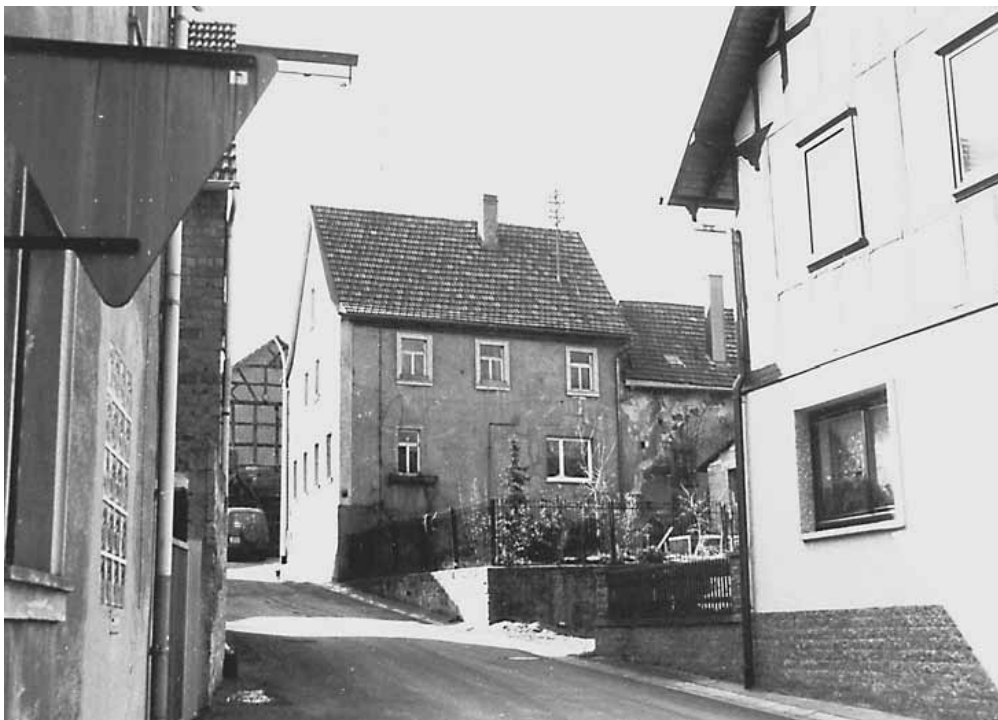
**Abb. 3.22:** 1. Haus Nr. 13; zweigeschossiges Wohnhaus mit Satteldach, Sandstein verputzt, bez. 1876, OG wohl später aufgestockt, eschnitzte neugotische Haustür.

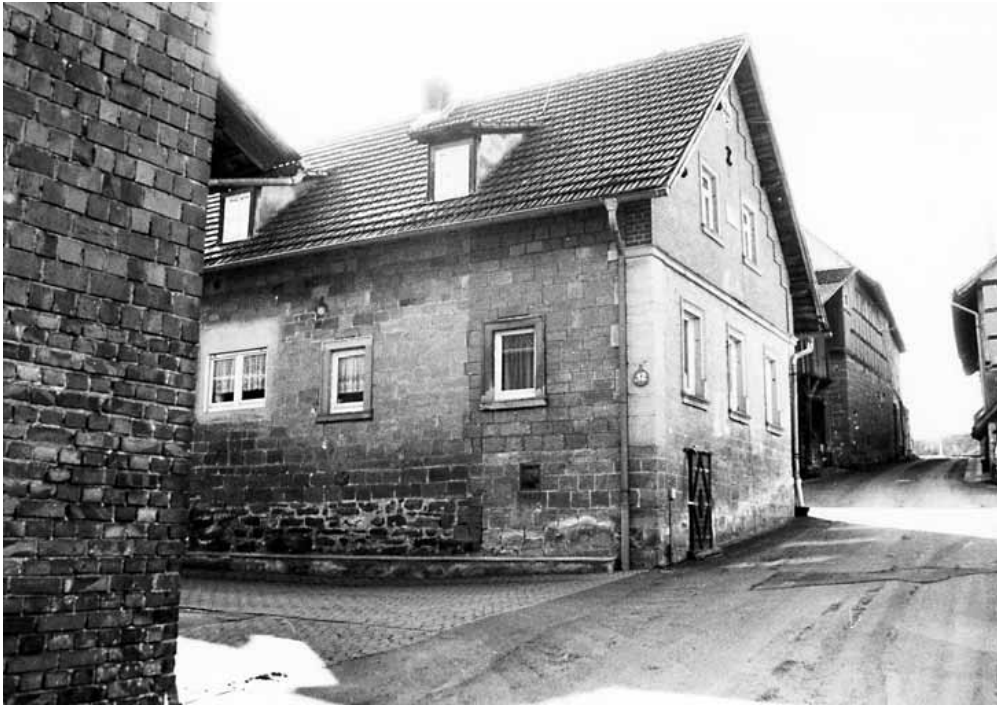
**Abb. 3.23:** Haus Nr. 12; gestelztes , eingeschossiges Wohnhaus mit Kniestock mit Satteldach, EG Sandstein, Giebel Ziegelsichtmauerwerk, bez. 1905 (zu diesem Zeitpunkt um eine Achse zur Straße hin verlängert, und mit neuem Dach versehen; im Kern 1. Hälfte 19. Jahrhundert)

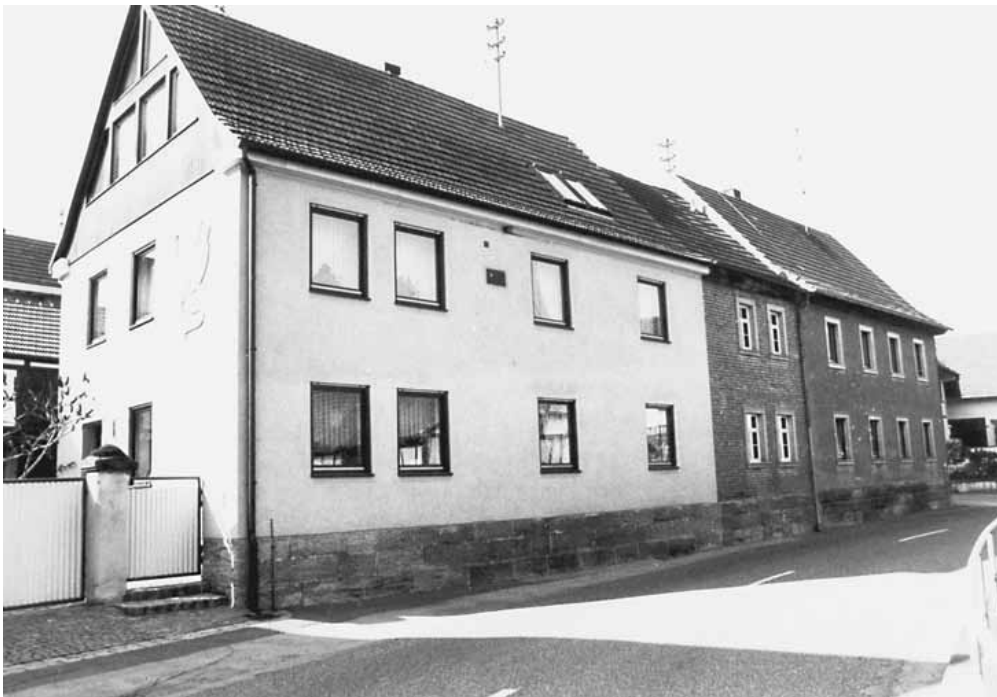
**Abb. 3.24:** Haus Nr. 9 u. 10; traufständige, zweigeschossige Wohnhäuser mit Satteldach, massiv verputzt, mit Verbindungsbau aus Ziegelsichtmauerwerk, bez. 1929.

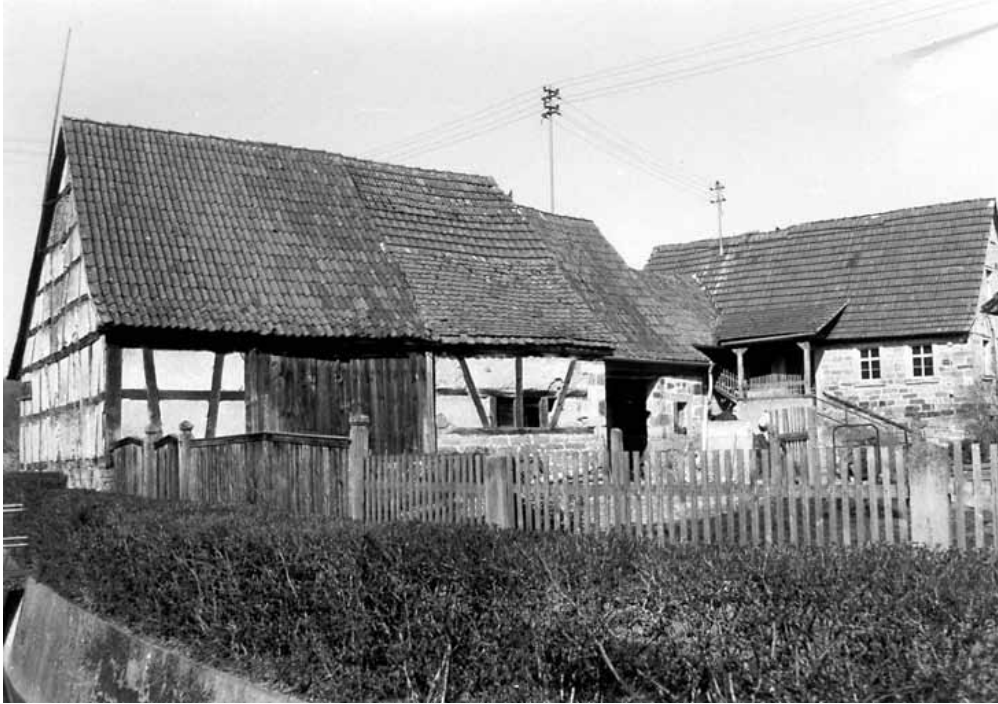
**Abb. 3.25:** Hofanlage Haus Nr. 20; Fachwerscheune mit Satteldach, z. T. mit Rinnenziegel, Remisen- und Stallbau, 18. und erste Hälfte 19. Jahrhundert, Holztoranlage.

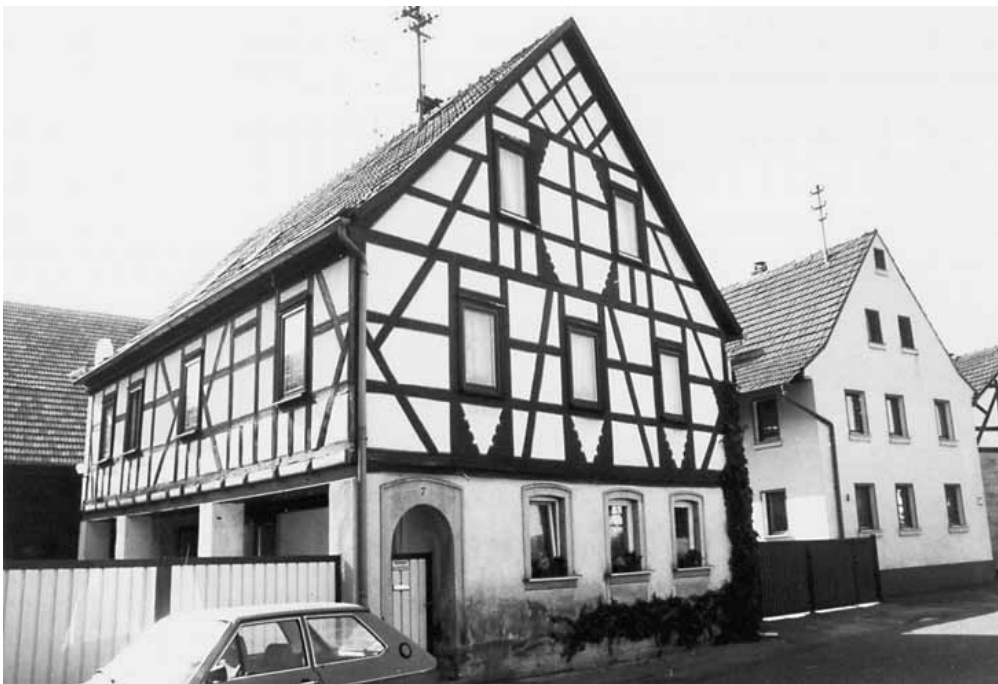
**Abb. 3.26:** Haus Nr. 7; zweigeschossiges Wohnstallhaus mit Satteldach und eingezogener, traufseitiger Erdgeschloßlaube, EG massiv verputzt mit Sandsteinfenstergewänden, OG Fachwerk, um 1910.

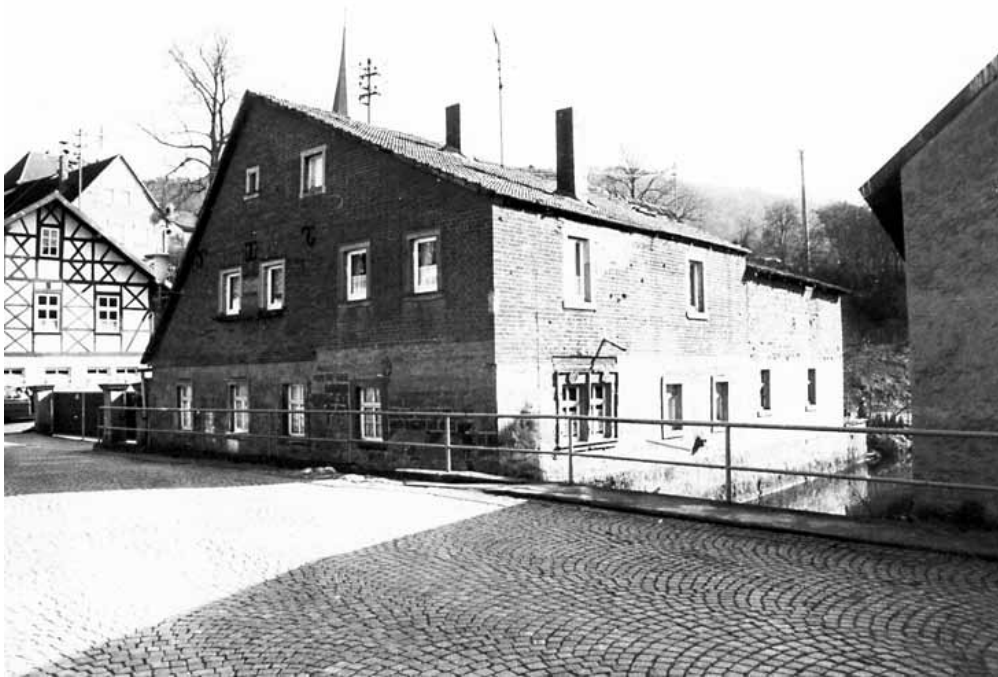
**Abb. 3.27:** Haus Nr. 61; zweigeschossiges Wohnhaus mit Frackdach, EG Sandstein, OG Ziegelsichtmauerwerk, im Kern Mitte 19. Jahrhundert, 1897 zum Bach hin erweitert.

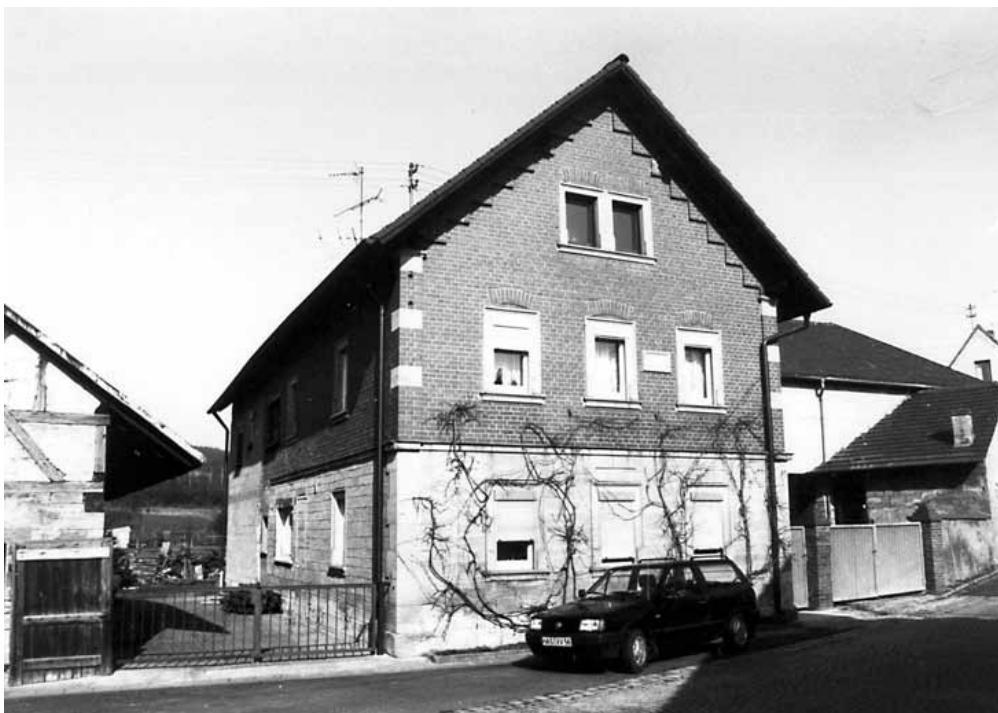
**Abb. 3.28:** Haus Nr. 31; zweigeschossiges Wohnstallhaus mit Satteldach, EG Sandstein, OB Ziegelsichtmauerwerk, bez. 1903.

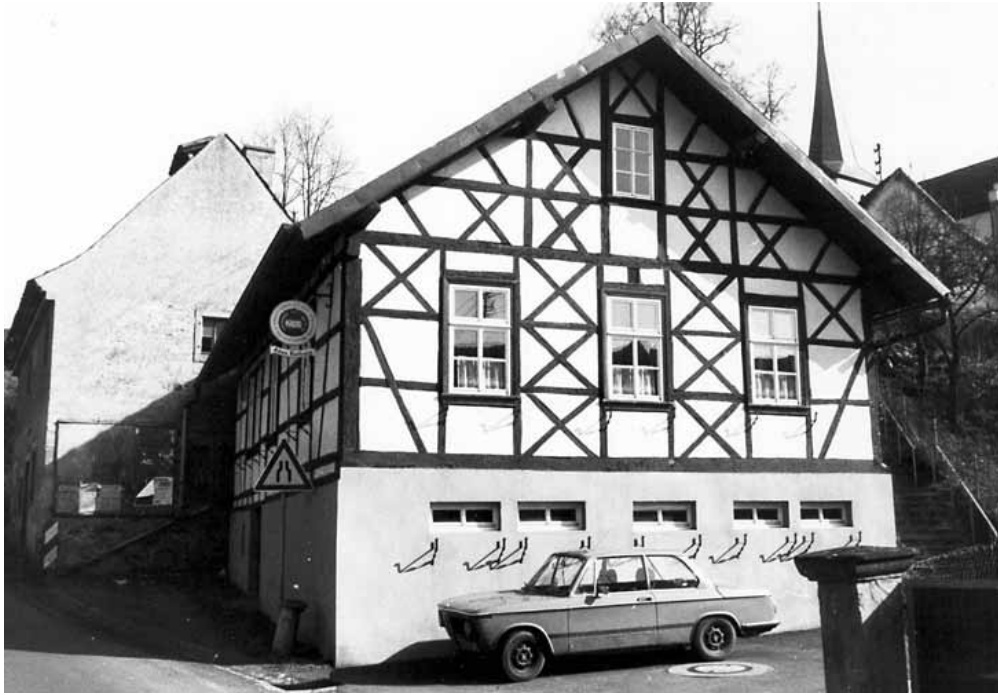
**Abb. 3.29:** Haus Nr. 60; ehemaliges Rat.- und Gemeindehaus, gestelztes, eingeschossiges Haus mit flachem Satteldach, um 1910.

Die Sonderbauten des Dorfes sind in Altershausen noch recht gut erhalten. Das frühere Rat- und Gemeindehaus findet sich ebenso wie das Gemeindebrauhaus am Fuß des Kirchberges. Das Rathaus ist ein eingeschossiger Fachwerkbau mit vergleichsweise flachem Satteldach auf hohem massiven Sockel aus der Zeit um 1910. Das Brauhaus ist ein zweigeschossiger verputzter Massivbau mit Satteldach von 1843. Neben der Kirche findet sich die Schule, eine zweigeschossiger Bau mit Walmdach, im EG Werkstein, OG massiv verputzt, aus der Zeit um 1920. Das Forsthaus, ein zweigeschossiger Bau mit mit Satteldach mit Zwerchhaus, um 1900, liegt etwas abseits östlich des Kirchbergs, aber noch im engeren räumlichen Zusammenhang mit den anderen Sonderbauten.
