## Denkmalpflegerischer Erhebungsbogen

# Altershausen

**Stadt Königsberg i. Bayern, Ldkr. Haßberge**

**Ortsbegehung am 9.3.1993**

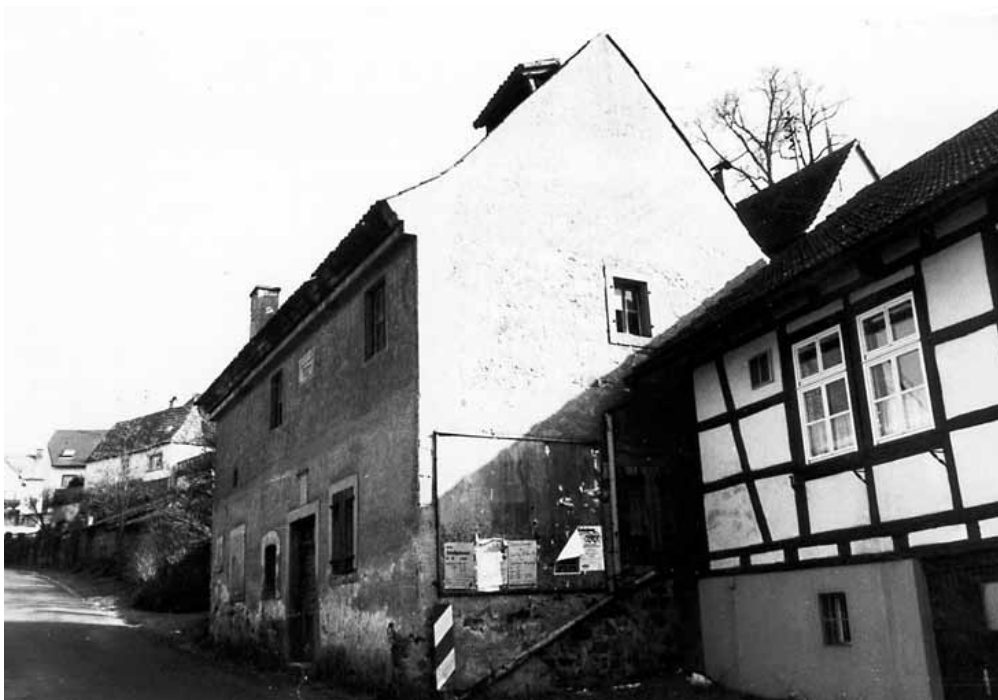
**Abb. 3.30:** Altes Gemeindebrauhaus; zweigeschossiger Bau mit Satteldach, massiv verputzt, profiliertes Traufgesims, bez. 1843 u. 1950.

**Gemeindebrauhaus**, Inschrifttafel von 1843., Fl. Nr. ...[Gemarkung Altershausen]

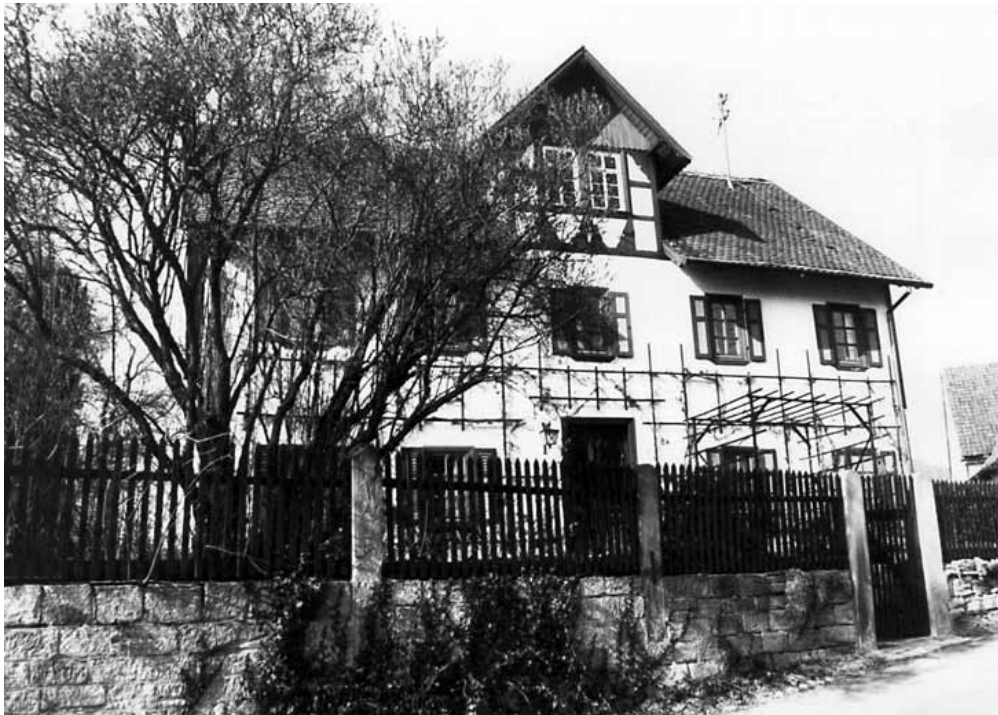
**Abb. 3.31:** Haus Nr. 34 (ehem. Forsthaus); zweigeschossiger Bau mit Satteldach und Zwerchhaus mit Fachwerk, massiv verputzt, um 1910.

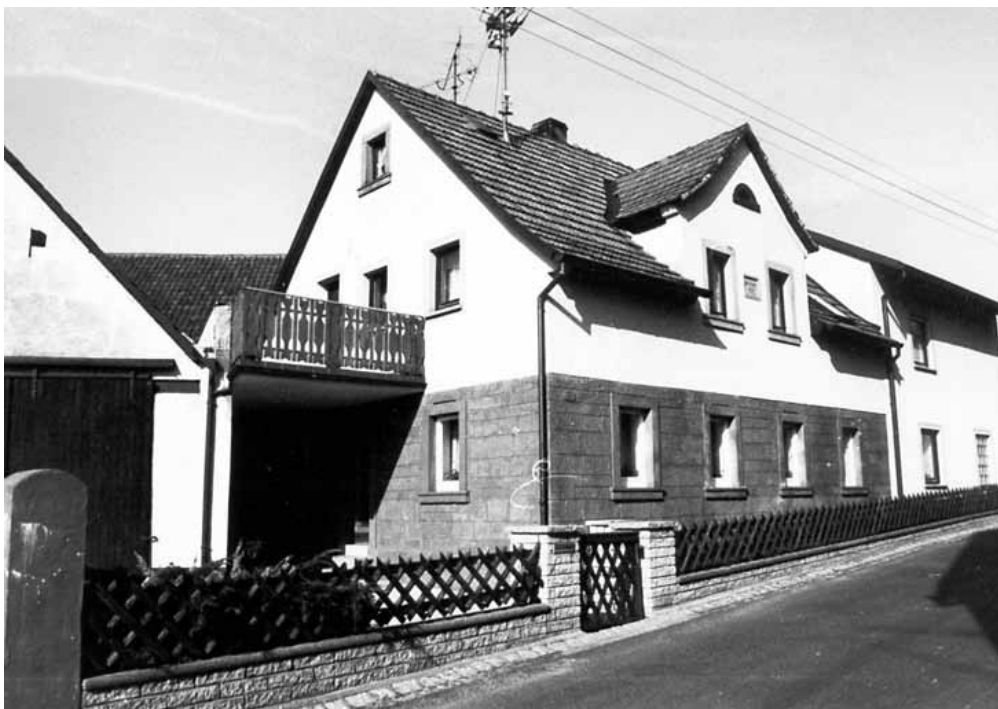
**Abb. 3.32:** Haus Nr. 35; einhalbgeschossiges Wohnhaus mit Satteldach mit Zwerchhaus, EG Sandstein, DG massiv verputzt, bez. 1927.

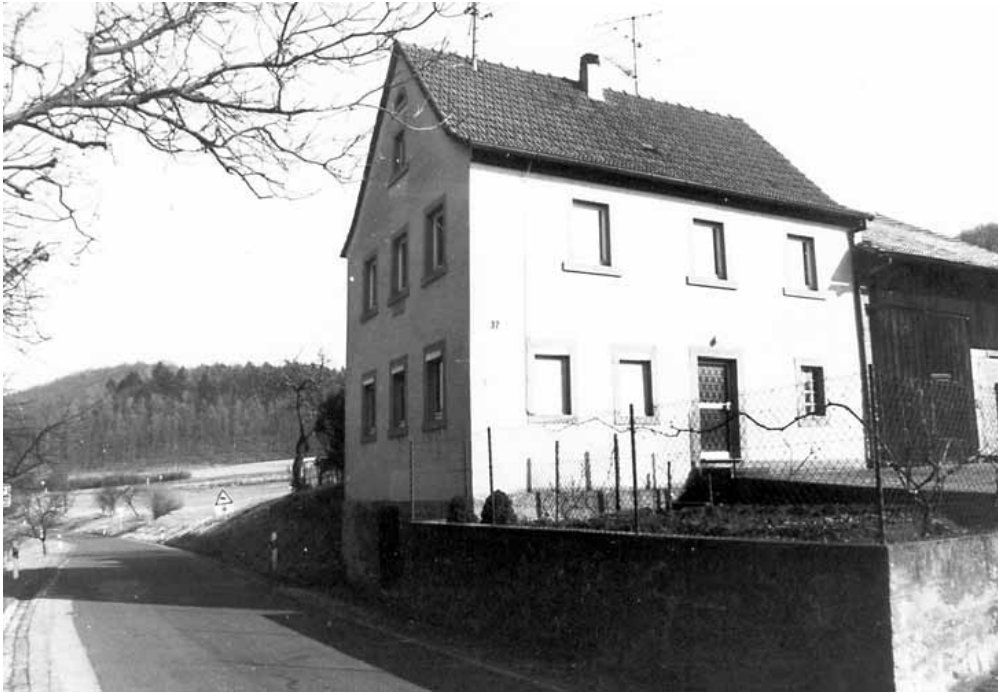
**Abb. 3.33:** Haus Nr. 37; zweigeschossiges Wohnhaus mit Satteldach, massiv verputzt, EG bez. 1888, OG 1933 aufgestockt.

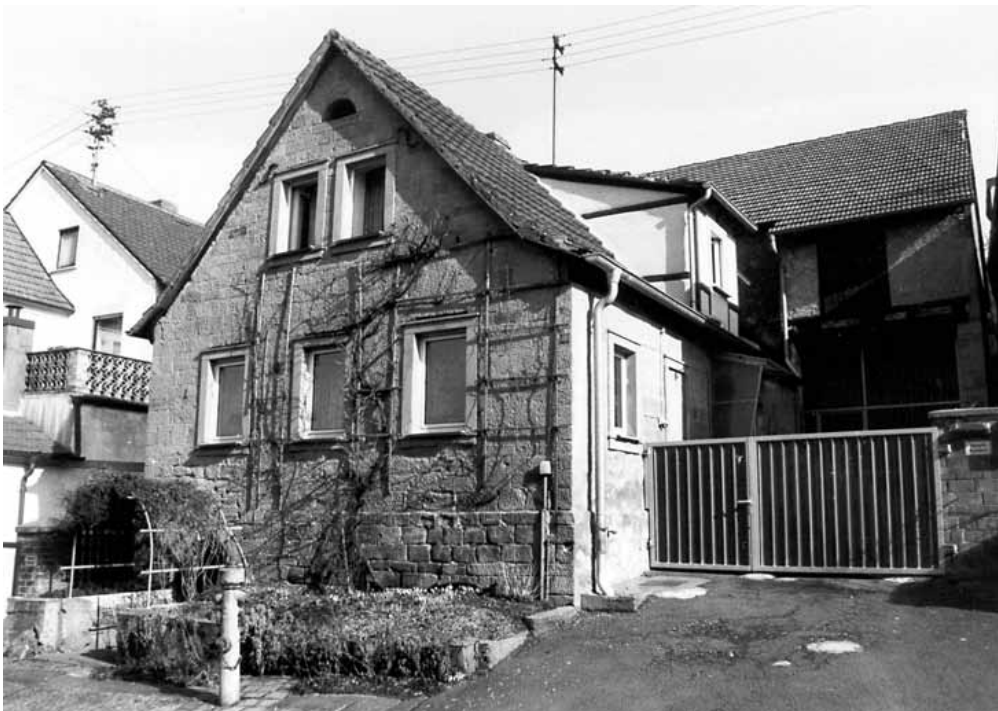
**Abb. 3.34:** Haus Nr. 46; erdgeschossiges Wohstallhaus mit Sattelldach, Werkstein, um 1920.

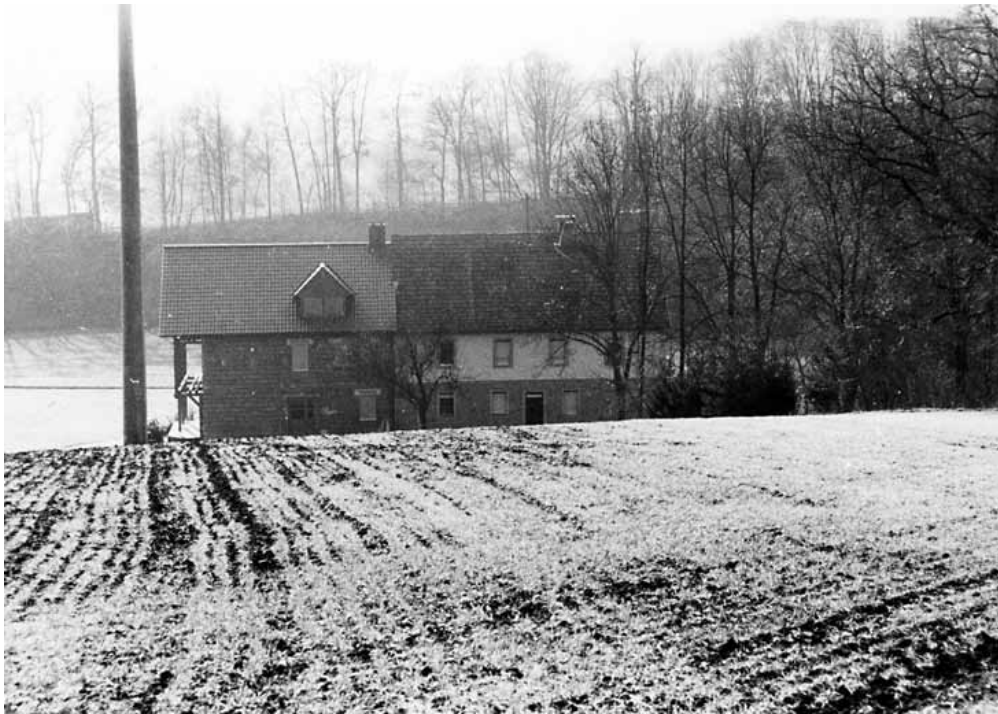
**Abb. 3.35:** 1. Mühle; zweigeschossiger Bau mit Satteldach, EG Sandstein, OG massiv verputzt, um 1900, neuer Anbau.

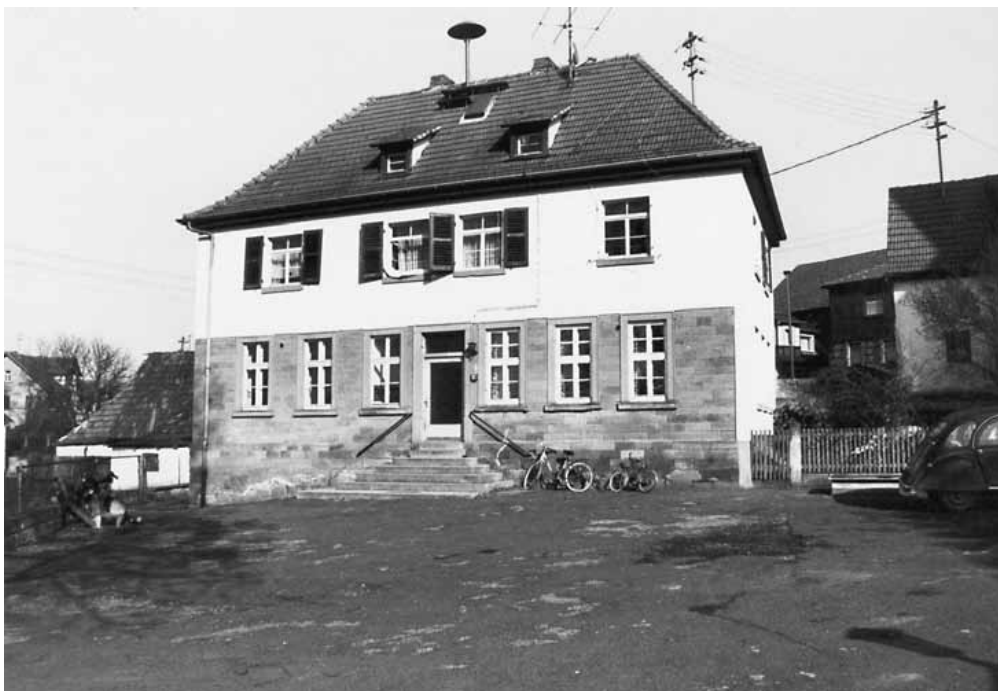
**Abb. 3.36:** Haus Nr. 50 – ehemalige Schule; zweigeschossiger Bau mit Walmdach; EG Werkstein, OG massiv verputzt, um 1920.

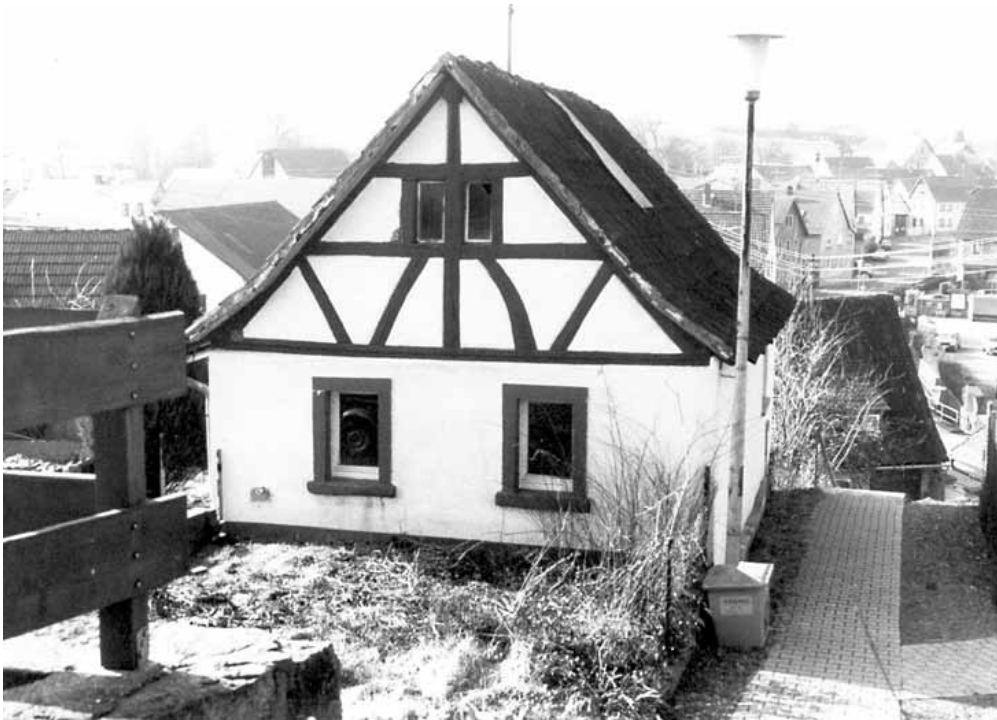
**Abb. 3.37:** Haus Nr. 55; erdgeschossiges Kleinhaus mit Satteldach; EG massiv verputzt, Giebel Fachwerk, 18. Jahrhundert, EG Mitte 19. Jahrhundert erneuert.

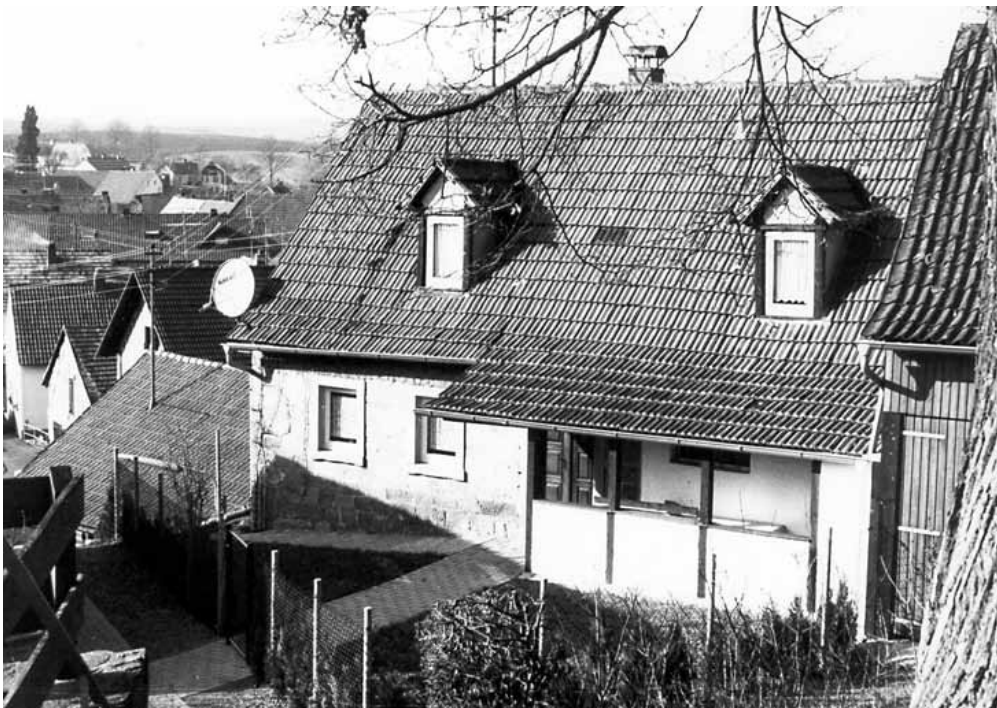
**Abb. 3.38:** Haus Nr. 54; erdgeschossiges Kleinhaus mit Satteldach, Sandstein/massiv verputzt, Mitte 19. Jahrhundert.

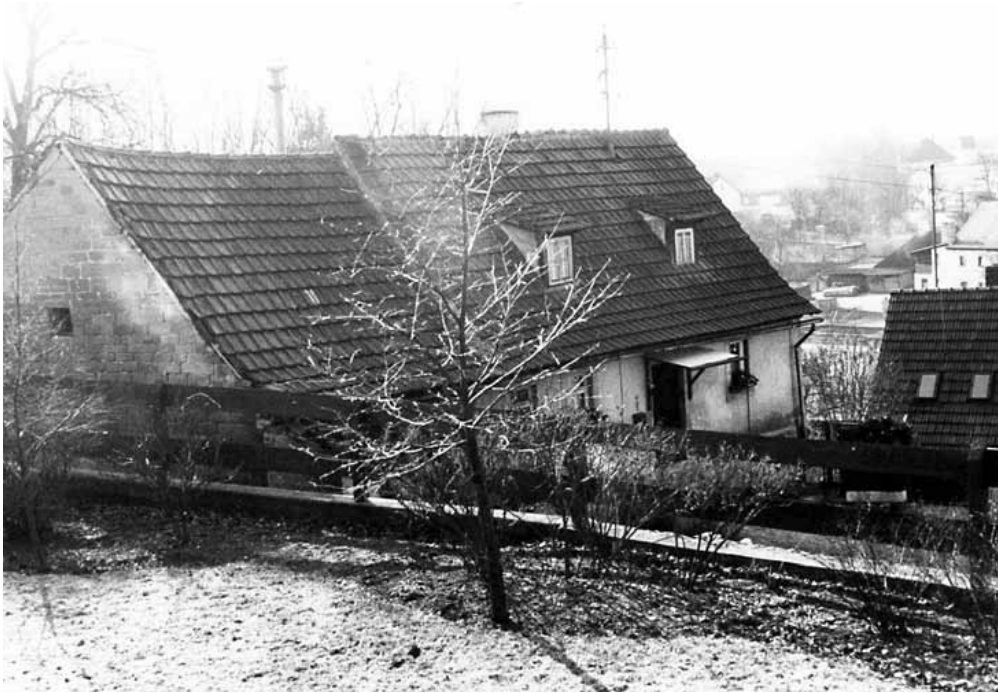
**Abb. 3.39:** Haus Nr. 52; erdgeschossiges Kleinhaus mit Satteldach, massiv verputzt in Firstrichtung angebaut Scheune, Mitte 19. Jahrhundert.

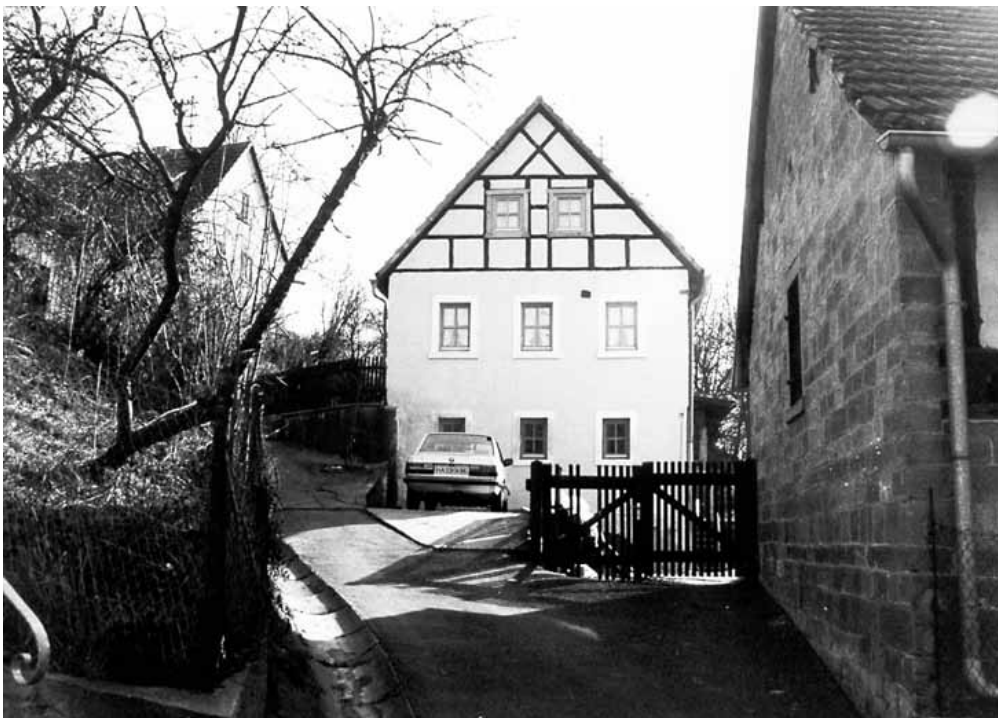
**Abb. 3.40:** Haus Nr.65; zweigeschossiges Wohnhaus mit Satteldach, massiv verputzt, Giebel Fachwerk, Mitte 19. Jahrhundert.

Vor allem um den Kirchberg fanden sich auch bereits in historischer Zeit die kleineren Anwesen des Dorfes, was sich auch heute noch in der Bausubstanz ausdrückt. An der Hangkante des Kirchberges finden sich erdgeschossige Kleinhäuser mit Satteldach, die im Kern z.T. noch aus dem 18. Jahrhundert, überwiegend aus dem 19. Jahrhundert stammen. Zu diesem Typ zählen die Haus Nrn. 55 (mit Giebelfachwerk wohl aus dem 18. Jahrhundert), 54 und 52. Ein zweigeschossiger, aber ebenfalls wohl noch aus der ersten Hälfte des 19. Jahrhunderts stammender Bau ist Haus Nr. 65.

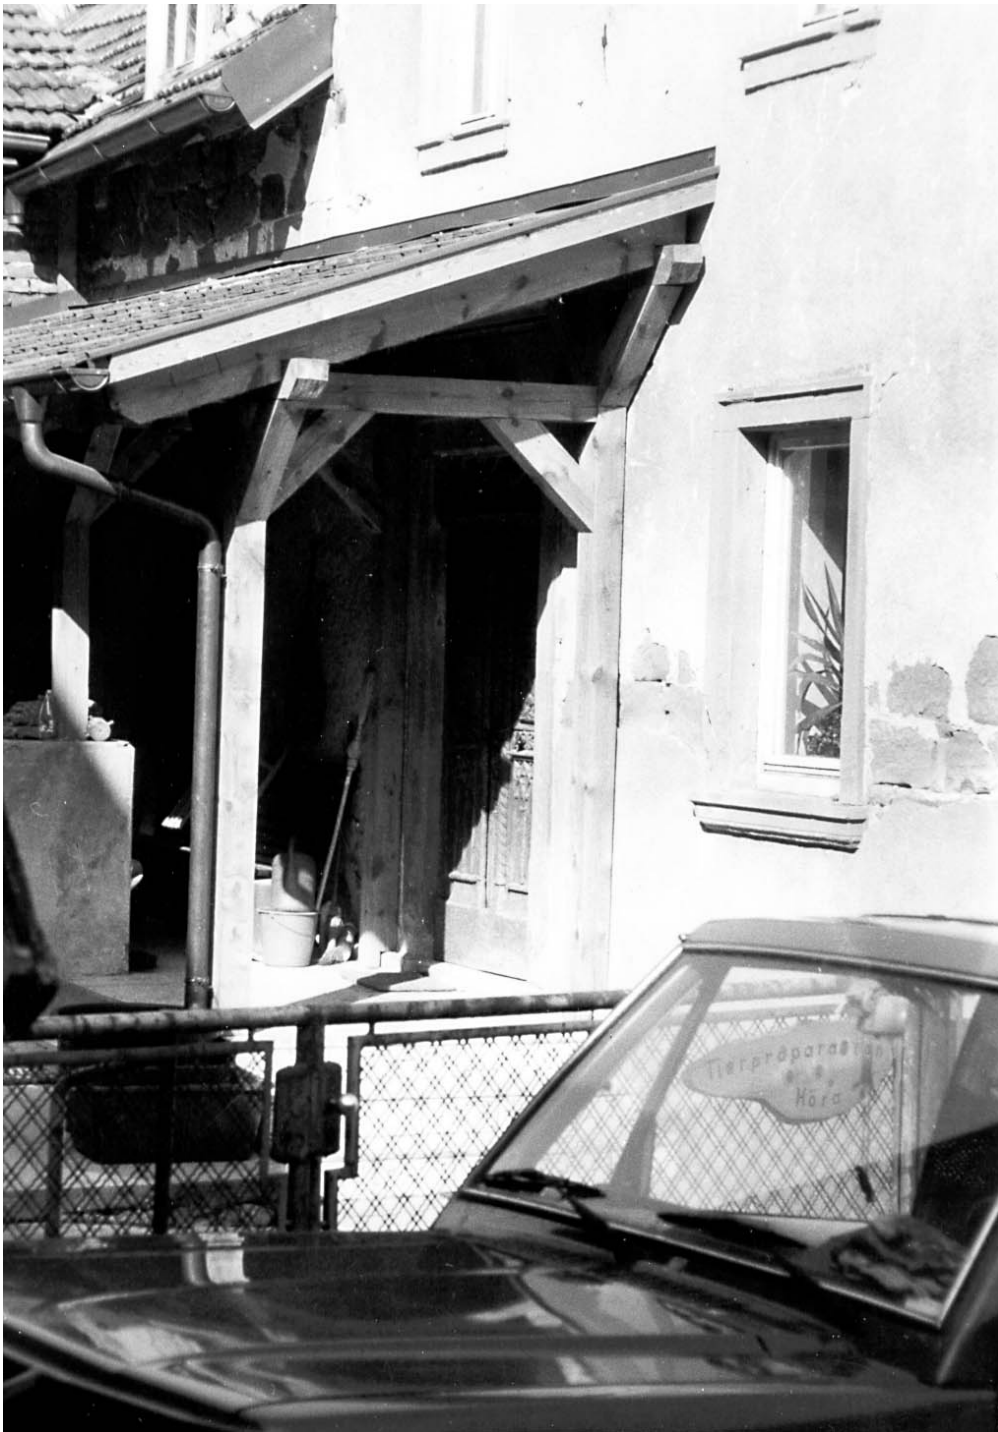
Abb. 3.41: Haus Nr.13; geschnitzte neugotische Haustür 1876.

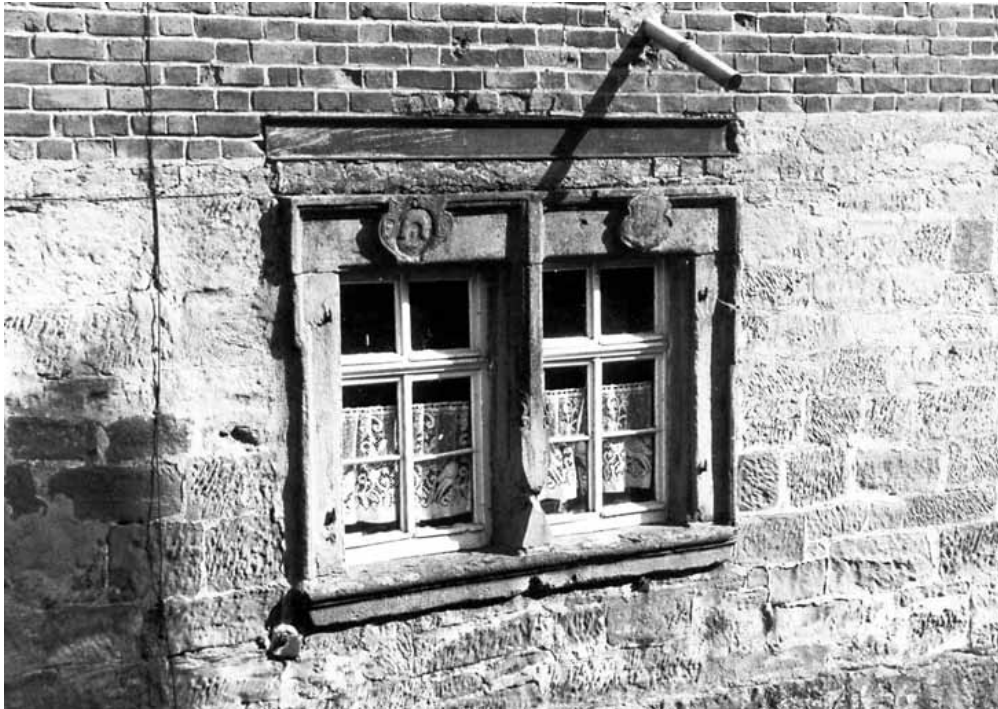
**Abb. 3.42:** Haus Nr. 61; Spolie, gekuppeltes und geohrtes Sandsteinfenstergerände mit Wappenschlußsteinen, 17. Jahrhundert, eingesetzt wohl 1897.

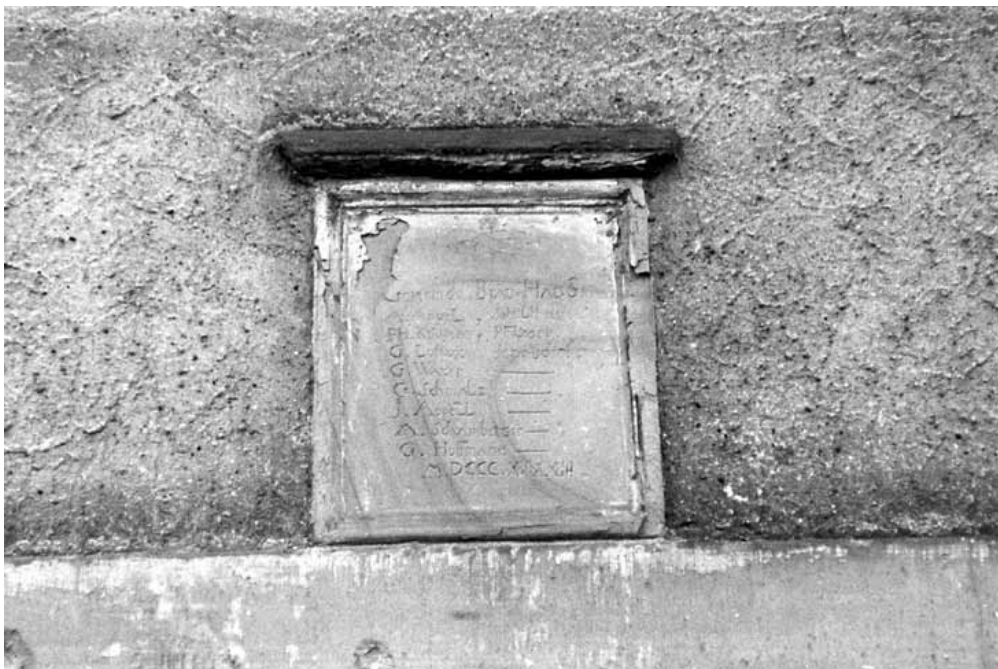
**Abb. 3.43:** Bautafel des Gemeindebrauhauses über der Eingangstür mit Mitgliedern des Gemeindevausschusses von 1843.
