Flößerei im Frankenwald: die Kulturlandschaft und die Denkmäler

Bericht zur Exkursion der Abteilung C am 22. Juli 2002

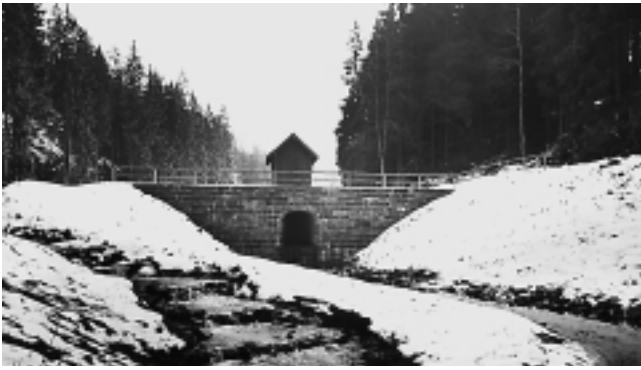
Bischofsmühlteich, Schwarzenbach a. Wald, Landkreis Hof; durch das Wasserwirtschaftsamt Hof in der Fassung des mittleren 19. Jahrhunderts rekonstruierte Staumauer des Bischofsmühlteiches an der Wilden Rodach, dem ältesten Floßteich des Frankenwaldes, der seit dem 15. Jahrhundert erwähnt wird

Die Floßteiche blieben bis um 1960 in Betrieb. Heute liegt ihre Funktion nicht mehr im wirtschaftlichen, sondern im ökologischen, touristischen und kulturhistorischen Bereich. Immerhin erfordern sie auch heute noch einen erheblichen Bauunterhalt, da ihre Bauweise aus einem Erddamm, kombiniert mit einem gemauerten Schleusenbauwerk aus Bruchstein oder Werkstein, doch recht pflegebedürftig ist. Allerdings kann ihre Bedeutung für die Flößereilandschaft nicht hoch genug eingeschätzt werden.

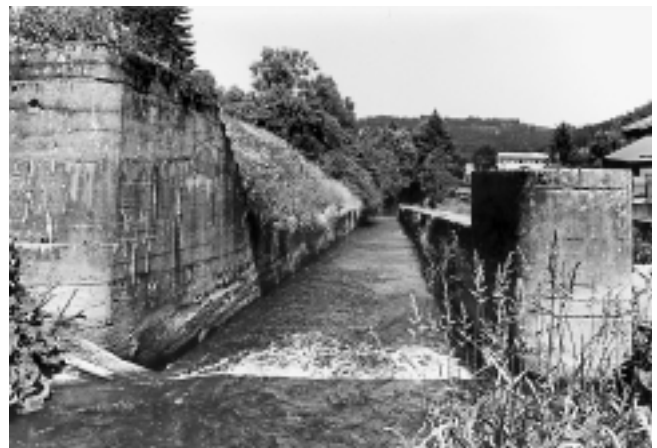
Untere Schleuse, Wallenfels, Landkreis Kronach; das um 1915 errichtete Bauwerk zur Überwindung des Höhenunterschiedes zwischen altem und neuem Rodachlauf besitzt die mit 75 m längste Floßgasse des Frankenwaldes

Die Floßbäche in den „Unteren Talgründen“, eigentlich schon kleine Flüsse, sind ebenso ausgebaut wie in den Quellbereichen. Die Verbauungen sind hier allerdings größer, technischer und noch vielfältiger, da sich hier deutlich mehrere Ausbaugenerationen abzeichnen. Die Trennung zwischen Oberen und Unteren Talgründen erfolgte an der Stelle, an der die Wasserhaltung nicht mehr über den Floßteich, sondern über Wehranlagen gewährleistet wurde. Daher sind ein wesentliches Merkmal dieser Strecke die zahlreichen Wehranlagen, die nachfolgend als eigenständiges Element charakterisiert werden müssen. In den Unteren Talgründen sind die Baumaßnahmen an den Flüssen nicht mehr ausschließlich auf die Flößerei hin orientiert, sondern sie dienen häufig dem Hochwasserschutz und dem Mühlenwesen. Dennoch kann man auch hier von Floßbächen sprechen, da sich auch die Hochwasserbaumaßnahmen an den Bedürfnissen der Flößerei orientieren mussten, wie das Beispiel der Rodachkorrektur von 1909–1915 in Wallenfels zeigt. Der Anlass zur Verlegung der Rodach aus der Siedlung war zwar das heftige Hochwassergeschehen, die neue Führung des Baches und die Querverbauung mittels Sohlschwellen und Wehren war jedoch in hohem Maße auf die Flößerei zugeschnitten. Die Sohlschwellen erreichen hier erheblich größere Ausmaße, wie beispielsweise der „Weltbau“ in Unterrodach, eine Sohlstufe aus Bruchsteinmauerwerk und einer Floßdurchfahrt mit einer beidseitigen Führung aus Beton von 1937. Die größte Anlage dieser Art ist die „Untere Schleuse“ in Wallenfels, die einen Höhenunterschied von fast 3 m in drei Abstürzen überwindet. Der Bau besteht aus drei 75 m langen Betonwänden, von den die zwei südlichen eine 3,50 m breite und 75 m lange Floßgasse einfassen. Sie wurde um 1915 aus Stampfbeton errichtet.

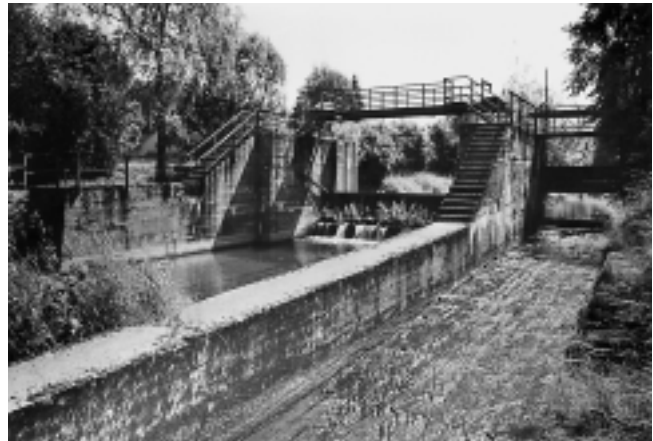
Obere Schleuse, Wallenfels, Landkreis Kronach; im Zuge der Rodachkorrektur von 1910–1915 errichtetes Segment- oder Fischbauchwehr mit Floßgasse

Wehre im Frankenwald dienen einerseits dazu, einen Höhenunterschied und damit potenziell Energie für die Mühlen zu erzeugen. Sie finden sich daher zumeist direkt nach dem Auslauf von Mühlbächen. Andererseits hatten die Wehre die Aufgabe, das nötige Stauwasser für eine reibungslose Flößerei bereitzustellen, was auch in den „Unteren Talgründen“ außerhalb des Frühjahrs nicht mit der natürlichen Wassermenge möglich war. Die heute noch vorhandenen Wehre zeigen eine Bandbreite vom schon mehrere Jahrhunderte alten System des „Nadelwehrs“, das – weitgehend aus Holz gefertigt – ohne einen mechanischen Verschluss auskommen muss, bis hin zu komplizierteren technischen Anlagen aus dem frühen 20. Jahrhundert wie der „Oberen Schleuse“ in

Wallenfels mit einem Fischbauch- oder Segmentverschluss oder dem Walzenwehr bei Küps.

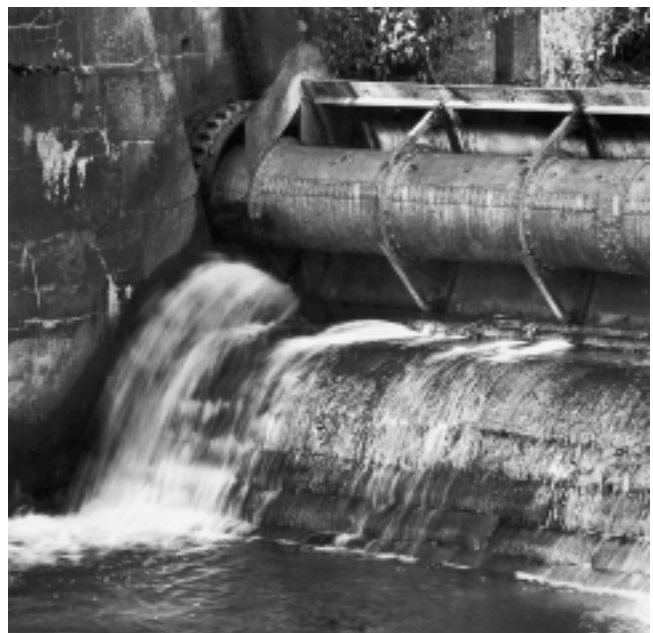
Walzenwehr, Küps, Landkreis Kronach; im Zuge der Rodachkorrektur von Küps um 1910 erbautes Walzenwehr, hier im Detail mit dem versteiften Eisenzyliner, dahinter der so genannte Stauschnabel der Wehrwalze

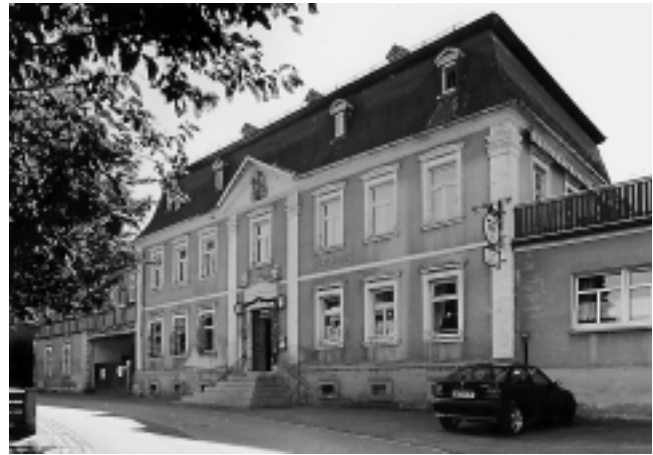
Ankergasse 9, Gasthaus zum Anker, Steinwiesen, Landkreis Kronach; biedermeierliches Floßherrenhaus des Frankenwaldes von 1824 in der häufigen Kombination mit Gasthaus und Bauernhof
